岩内町雷電温泉の地すべりについて

On the Landcreep in the Raiden Spa, Iwanai-cho, Shiribeshi Province.

鈴木 守
Mamoru SUZUKI

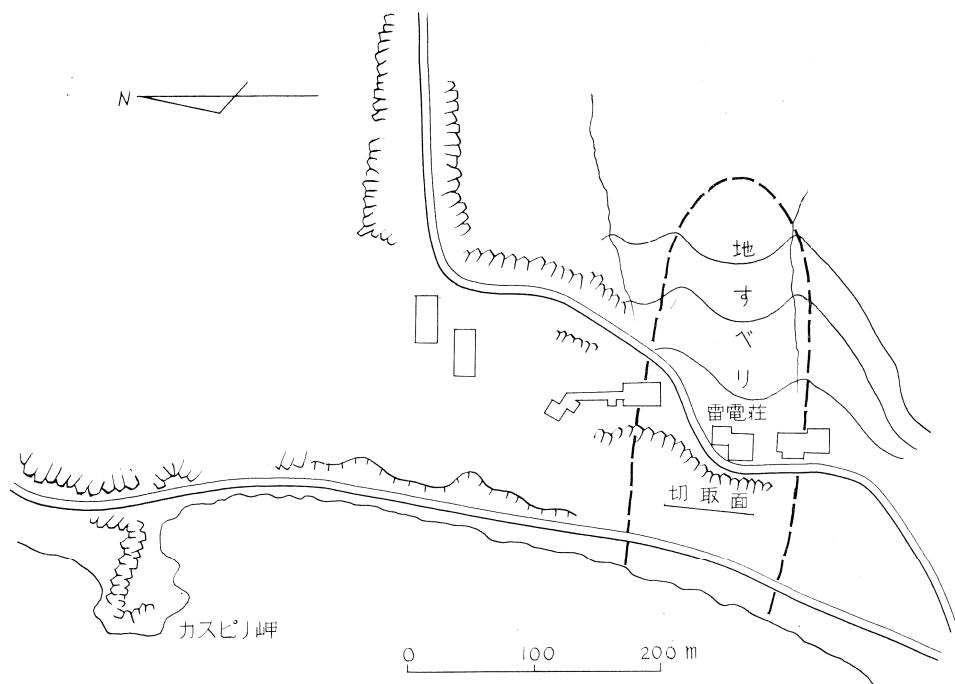
第2図 雷電温泉地すべり地概念図

雷電温泉の場合は、第2図にしめしたように、地すべり地の真中に一軒（雷電荘）、そして、両側に一軒ずつ、計三軒の旅館が建っている。これらの旅館の前面が、新たにホテルが建設されるということで、整地作業が行なわれている。そして、中央に位置する雷電荘の前では、斜面の切取りのために、高さ約13mほどもある急崖がつくりだされた。その結果、斜面下の地質状態が観察できるようになつた。

9月に地すべりしたのは、上部の褐色粘土層である。しかし、これは、斜面の切取りによって不安定になった部分が、階段上にさがって、前面に押出したものである。したがって、人為的なものが大きな役割を果しているとみざるをえない。しかし、もと

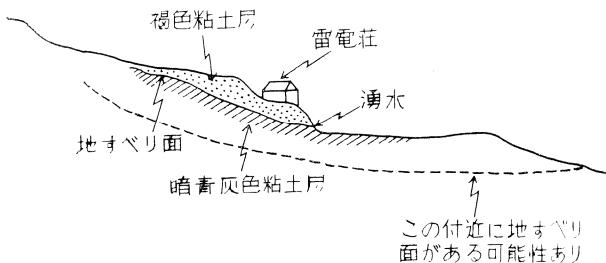
第3図 地すべり断面模式図

これまでの説明から明らかかなように、二つの粘土層の境界面は、かなりの不安定な条件をもっている。整地作業中に、二つの粘土層の境界付近から、大きな埋木が見出されている。このことは、ここが過去に地すべり運動を行なったことを物語っている。

現段階でもっとも危険なのは、暗青灰色粘土層から上部の部分である。二つの粘土層の境界面の傾斜が大体20度ほどあり、しかも、東側が谷になっている。もし、大量の水がこの境界面に侵入することができれば、滑動の可能性が大きいといえよう。
