# 化学的手法を用いた坑井内状況の推定 —壮瞥町仲洞爺H07泉源の事例— The condition in well inferred from chemical approach -A case of Nakatoya H-07 well at Sobetsu Town-

鈴木 隆広・荻野 激・藤本 和徳・高橋 徹哉  
Takahiro Suzuki, Tagiru Ogino, Kazunori Fujimoto, Tetsuya Takahashi

The Nakatoya H-07 well was drilled in 1995, and had been used for spa facility "kimundo-no-Ie" since April 1999. In April 2000, the color of thermal water changed from transparency to reddish brown. The cause were investigated by chemical approach at three times in February, June and November 2001, and by bore-hole TV camera in June 2001.

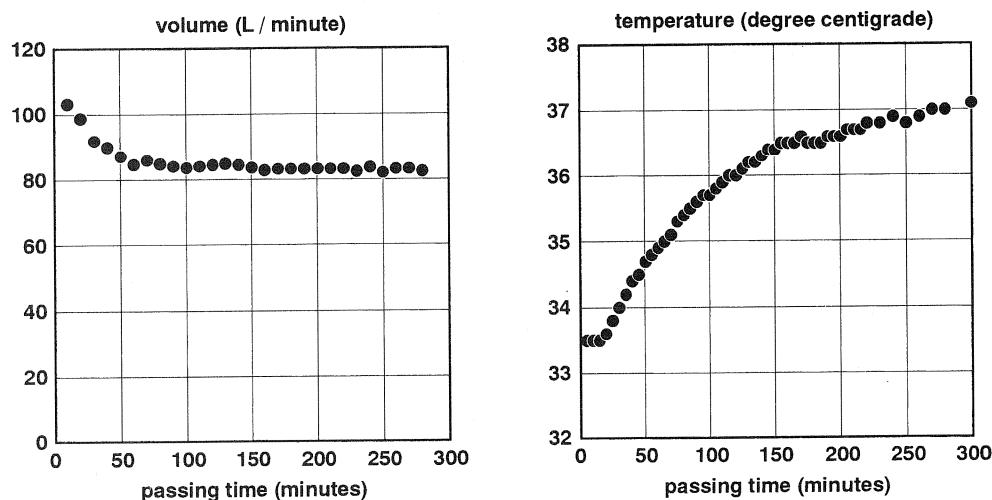
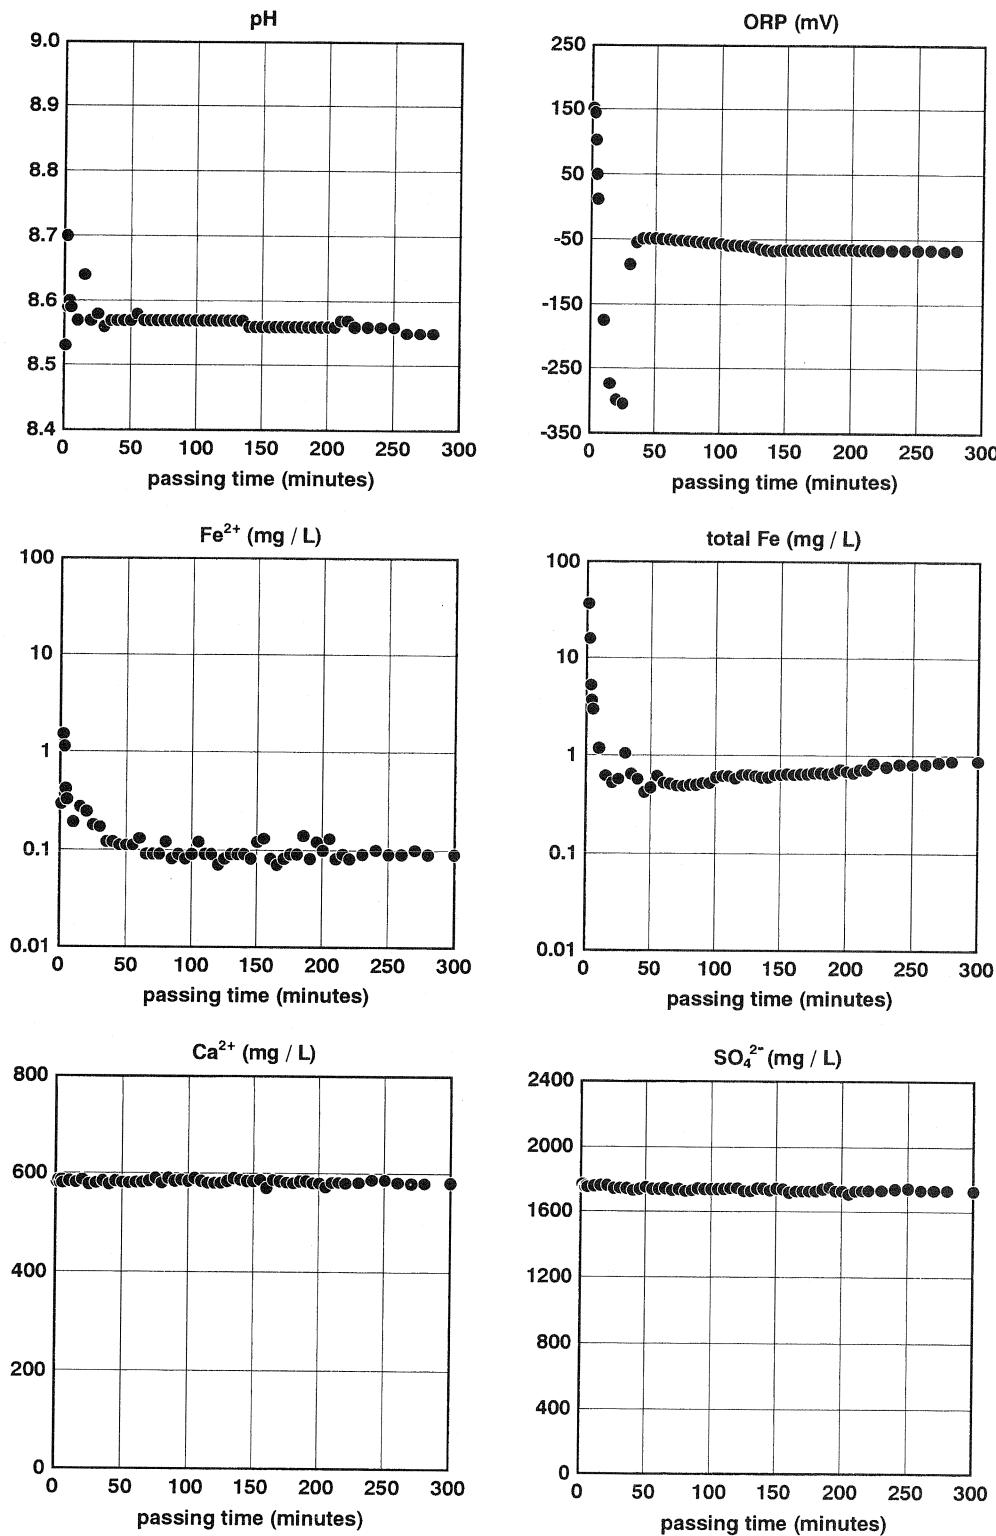
第2図 揚湯経過時間と測定項目の関係  
Fig. 2 The relations between passing times and various measurements.

第2図に揚湯経過時間を横軸に、測定・分析した値を縦軸にしたグラフをそれぞれ示した。なお、二価鉄濃度と全鉄濃度の縦軸は、変動が大きいため対数軸で示した。水質に関する項目に着目してみると、揚湯開始から50分間の値はカルシウムイオン濃度と硫酸イオン濃度以外、大きく変動しているが、おおむね50分以降の値は安定している。これらの変動の要因は、温泉水が揚湯開始直前に存在していた位置の環境の違いを反映しているためと考えられる。

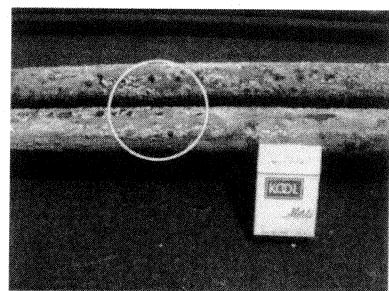
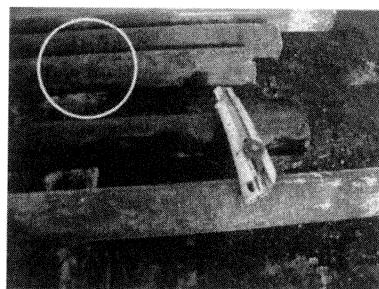
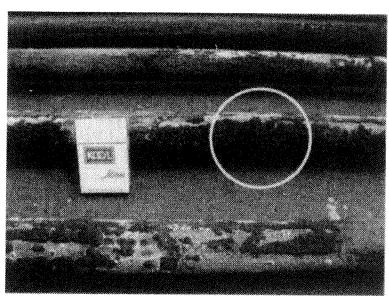
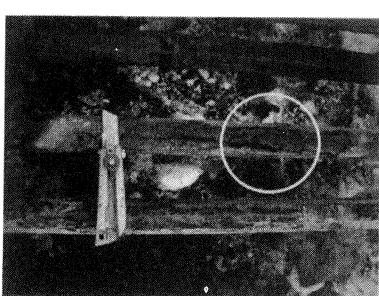
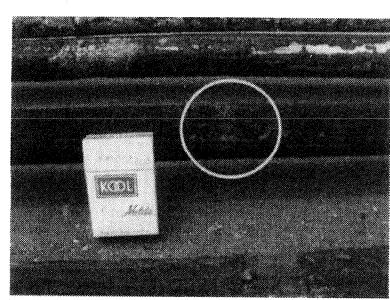
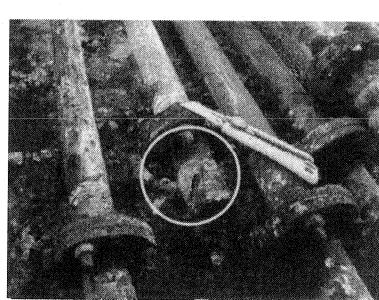
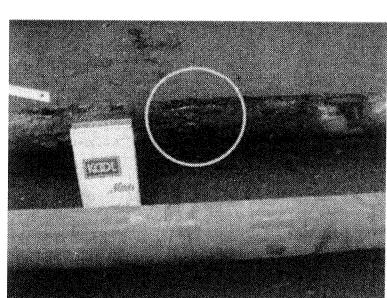
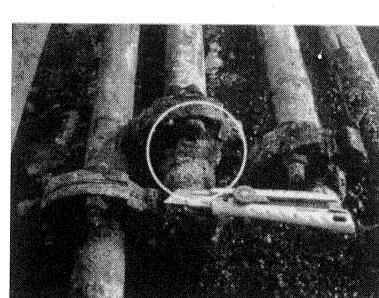
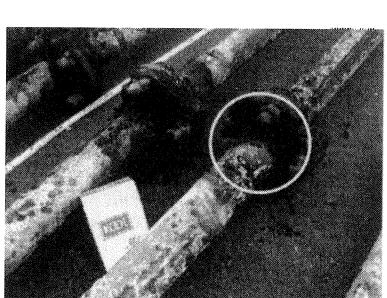
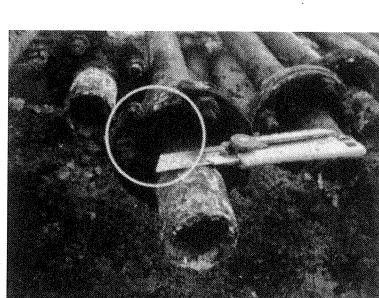
第3図 分析試料採取箇所  
Fig. 3 Sampling points of analysed samples.

本調査は2001年6月および11月に、引き上げた揚湯管の表面に付着していた固形物を採取し、X線回折および蛍光X線分析したものである。なお、試料の採取箇所は、第3図および第2表に示した。

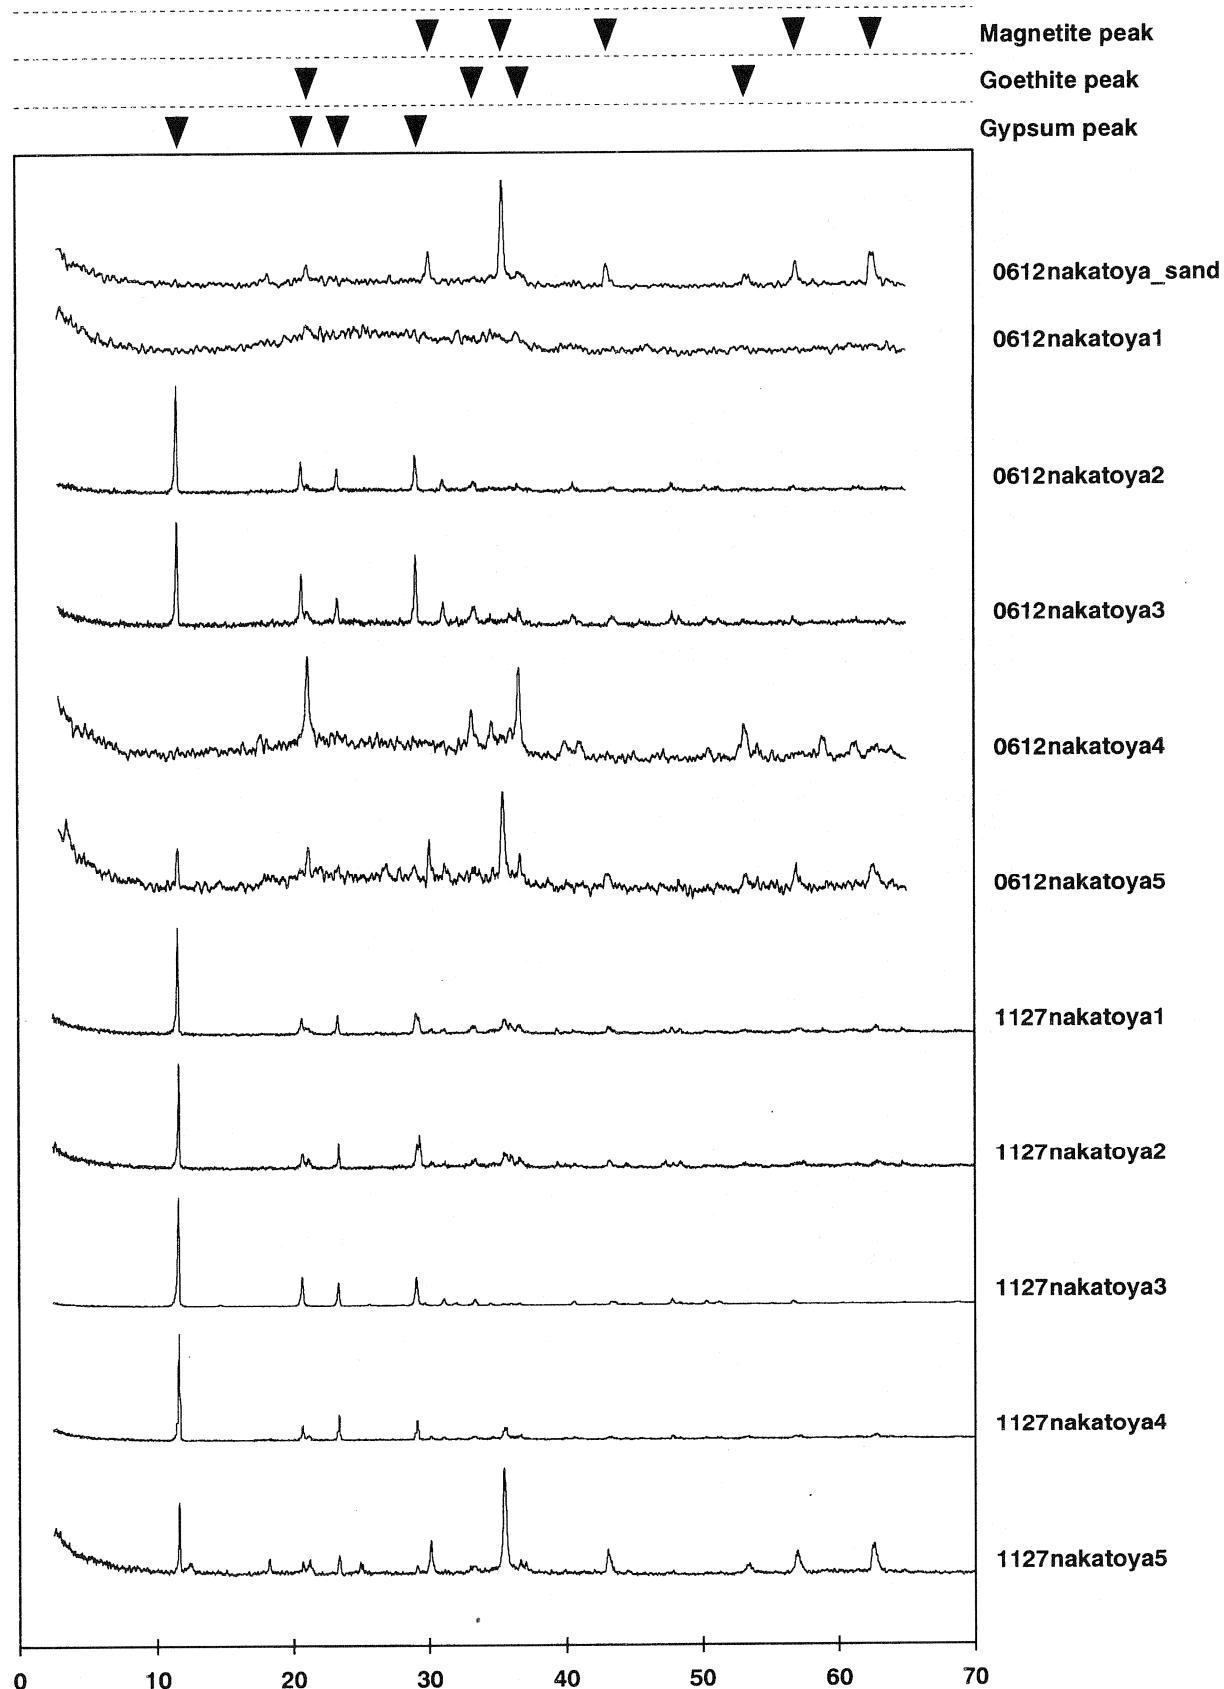
第4図 X線回析結果  
Fig. 4 Results of X-ray diffraction analysis.

X線回折の結果を第4図に、蛍光X線分析の結果を第3表に示した。X線回折の同定から得られた鉱物は、Gypsum、MagnetiteおよびGoethiteの3鉱物であり、蛍光X線分析の分析値と調和的である。

Gypsum(CaSO<sub>4</sub>·2H<sub>2</sub>O)は、温泉水中のCa<sup>2+</sup>とSO<sub>4</sub><sup>2-</sup>から生成したと考えられる。Magnetite(Fe<sub>3</sub>O<sub>4</sub>)およ

びGoethite(FeO(OH))は、腐食の状況から揚湯管由来と考えられる。また、蛍光X線分析で検出されたZnは、揚湯管の亜鉛メッキ由来と考えられる。

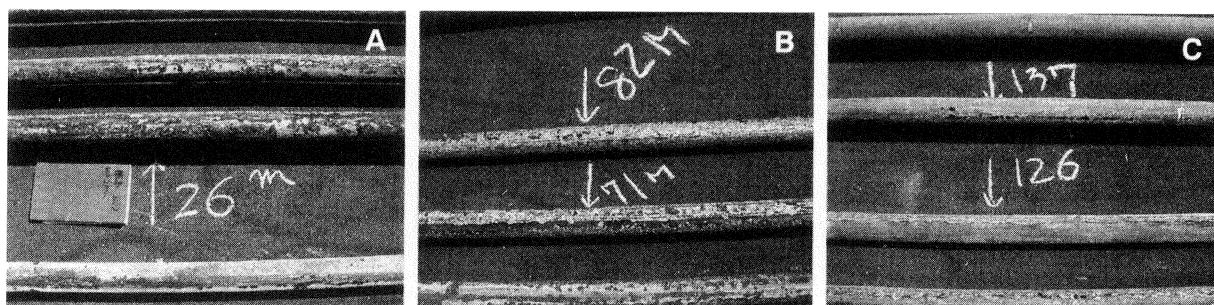
第5図 腐食の状況  
Fig. 5 A condition of corrosion.

2001年6月の観察では、地表部から深度102mまでが著しく腐食しており、なかでも深度63.5~96.5m間が特に激しかった。腐食の形態は、孔食と呼ばれる局部腐食で、深度0~63.5m間で管全体の約40% (第5図A)、深度63.5~102m間で管全体の約80% (第5図B)、深度102~151.5m間で管全体の約5% (第5図C) に孔が生じていた。

前述のとおり、本泉源で使用している揚湯管は、炭素鋼钢管に亜鉛メッキを施したもの用いている。一方、ケーシングパイプは、亜鉛メッキを施していない炭素鋼钢管を用いている。しかし、これらの金属と温泉水の接触環境は同様であるにもかかわらず、腐食の状況が異なっていた。金属材料的にみて、両者の違いは亜鉛メッキの有無であるため、この違いが腐食の度合いに違いを生じている原因と推定される。

亜鉛は鉄よりもイオン化傾向が大きいため、鉄より優先して溶解することで素地の鉄を守る効果がある。一般的には、この犠牲陽極効果によって亜鉛層の一部が無くなってしまって、周囲の亜鉛層から電子が流れ（防食電流）ことで鉄の腐食は押さえられる（第9図A）。揚湯管の亜鉛層がほとんど溶出したことによって、鉄層に孔食が発生したとも考えられるが、11月に採取

した固体物中に亜鉛が含まれている（第4表）ことを考慮すると、揚湯管の表面に亜鉛層がまだ残っているものと推定される。亜鉛層が残っているにもかかわらず、孔食が発生する事例は報告されており（藤井哲雄；2001）、亜鉛と鉄の極性が逆転することが原因で起こるとされている（第9図B）。本泉源の場合、揚湯管の表面に付着したGypsumが亜鉛層の溶出を妨害している可能性も考えられる。

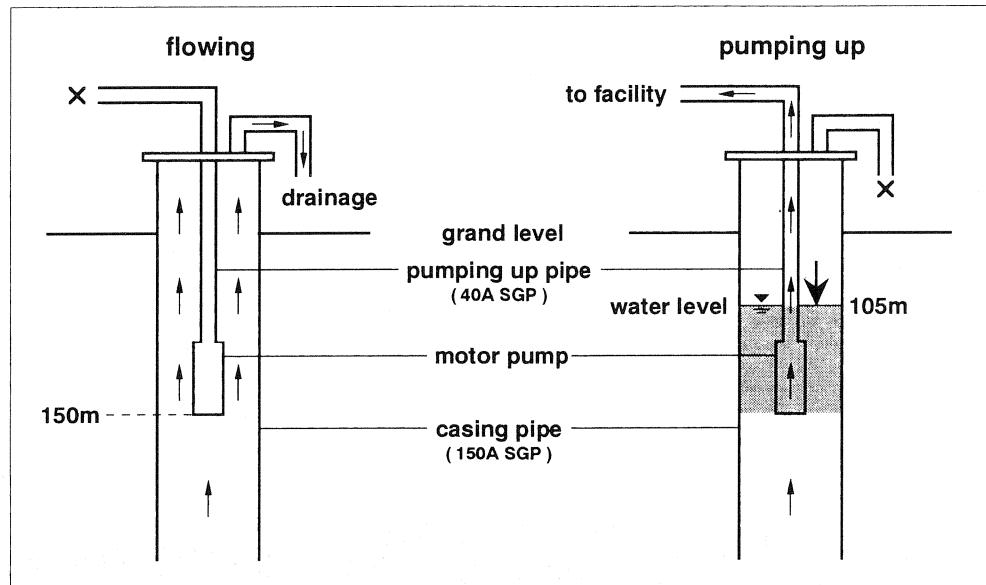
第7図 坑井内概念図  
Fig. 7 A concept of inner well.

第7図に本泉源の坑井内の概念図を示した。利用時(6～21時)の水面は、深度105m付近まで降下するが、未利用時(21～6時)は自噴をするために坑井内が満水になる。つまり深度0～105m間は、常に乾燥(揚湯)・湿润(自噴)が繰り返されているために腐食が進み、深度105m以深とは揚湯管やケーシングパイプの設置環境が異なっていると考えられる。
