坑井障害に関する研究 - 泉源実態調査より -

The case study on the well-obstructions - Results of survey of hot spring wells -

高橋 徹哉・鈴木 隆広

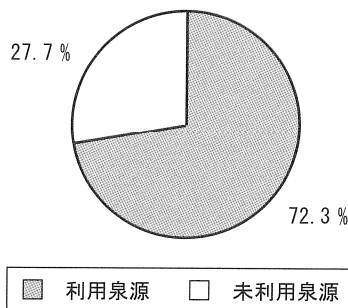
第1図 利用および未利用泉源の割合

調査対象の346泉源のうち、利用泉源数は250泉源(72.3%)ある。未利用泉源のうち、廃井は30泉源(8.7%)あり、その多くは古く、既に埋設され位置確認ができない。残り66泉源のなかには、休止泉源あるいは今後利用が計画されている泉源もいくつかあるが、その多くは、坑井障害により利用不能となったもの、あるいは開発初期の段階から湧出能力が小さく利用不適なものであり、今後も利用の見込みがなく、廃井状態にある泉源である(第1図)。

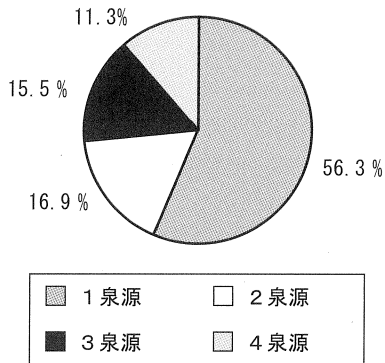
第2図 所有泉源数の割合

1 泉源のみを所有しているのは、81市町村 (56.3%) で、複数を所有している62市町村 (43.7%) のうち、4泉源以上を所有している市町村も16 (11.3%) あり、積極的に温泉が活用されている (第2図)。

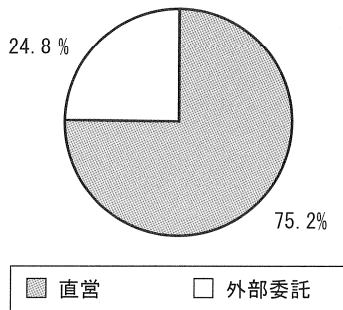
第3図 泉源管理方法の割合

泉源の管理方法については、温泉を担当する部署によって直接管理されているものが、170泉源 (75.2%) であり、残り56泉源 (24.8%) は外部委託されている。今後、外部委託等が増えていくことが予想されるが、まだ、多くの市町村が直接温泉管理に関与している (第3図)。

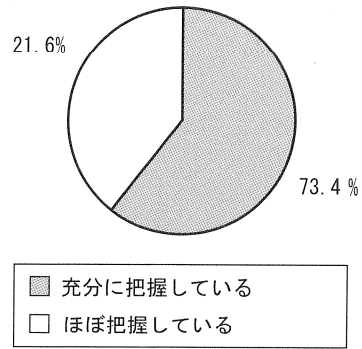
第4図 泉源情報を把握している泉源の割合

掘削深度、仕上げ状況、揚湯試験等の泉源情報の把握状況については、十分に把握している泉源は137泉源 (60.6%) である。しかし、現地調査から、十分に把握しているとは言い難い泉源も多数あり、残りの89泉源 (39.4%) を含め、今後の泉源管理のためにも、不明な部分を明らかにする必要がある。(第4図)。

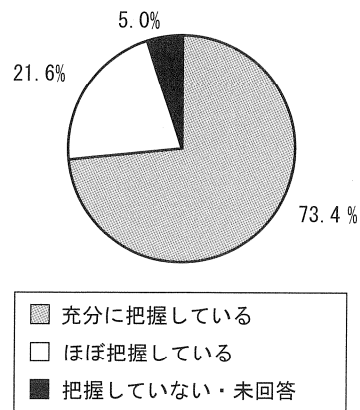
第5図 揚湯状況を把握している泉源の割合

温度、揚湯量、水位といった揚湯状況についての回答は、ほとんどが利用泉源であるが、一部未利用および休止泉源も含まれている。回答のあった泉源のうち、ある程度揚湯状況を把握している泉源は211泉源で、全体の95.0%である。しかし、現地調査からは、十分に把握しているとは言い難い泉源も多数あり、実態は回答とは異なっていた。さらに、11泉源 (5.0%) では全く揚湯状況が把握されていない (第5図)。

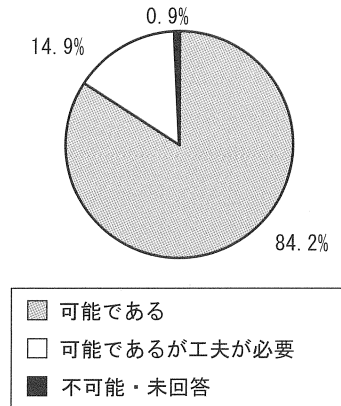
第6図 揚湯状況の計測が可能な泉源の割合

揚湯状況の計測については、揚湯状況の推移を把握するために必要な揚湯量や温度等の測定が可能な泉源は、187泉源で全体の84.2%である。しかし、現地調査か

ら, 計測装置が故障して作動していないもの, 配管や測定方法に改良が必要なものが多数みられ, 実際には, 正確な揚湯量や温度等の測定が可能な泉源数は, もっと少ない状況である (第6図).

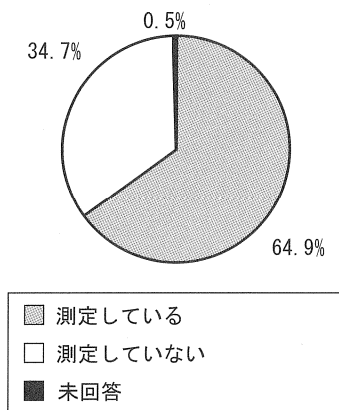
第7図 定期的な計測を実施している泉源の割合

揚湯状況の定期的な測定に関しては, 144泉源 (64.9%) で行われている (第7図).

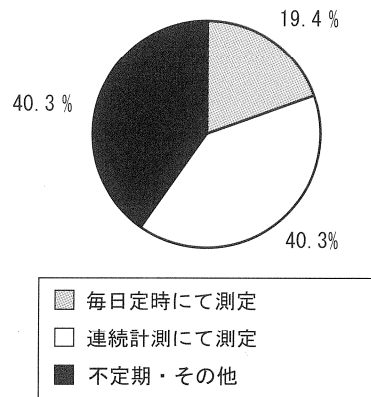
第8図 定期的な計測の頻度の割合

さらに, これらの144泉源のうち, 揚湯状況を計測機器で連続観測している泉源は58泉源 (40.3%) あり, その多くは, 近年開発された泉源である. しかし, 現地調査により, 故障で停止中のものや, 記録紙の交換等が行われていない泉源も, 数多く見られた (第8図).

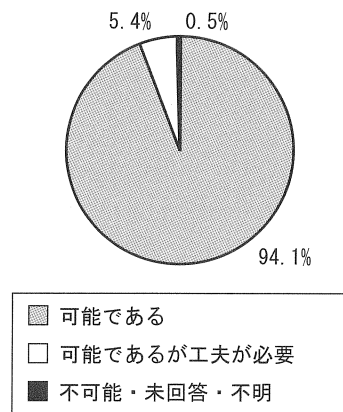
第9図 温泉水の採取が可能な泉源の割合

温泉水の採水については, 採水が可能と回答のあった泉源は209泉源 (94.1%) であるが, 現地調査からは, 配管から採水が行えず, 揚湯設備の圧力ゲージ等から直接採水しなければならない泉源も, 多数確認された (第9図).

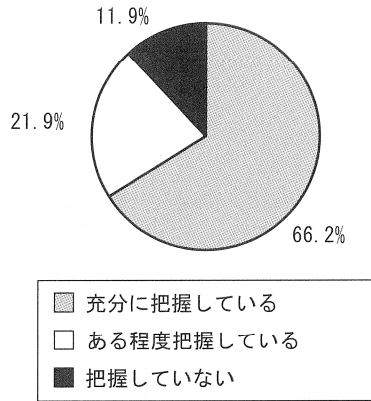
第10図 水中ポンプの設置状況を把握している泉源の割合
Fig. 10 Ratio of the wells which have been grasped the installation situation of the submersible pump

揚湯状況について回答のあった泉源では, 自噴井およびエアリフト揚湯井を除き, さらに過去に使用していたものを含めると, 151泉源で水中ポンプの使用実績がある. 現在の水中ポンプの設置状況については, 100泉源 (66.2%) で十分に把握しているが, 18泉源 (11.9%) では, 把握していない (第10図).

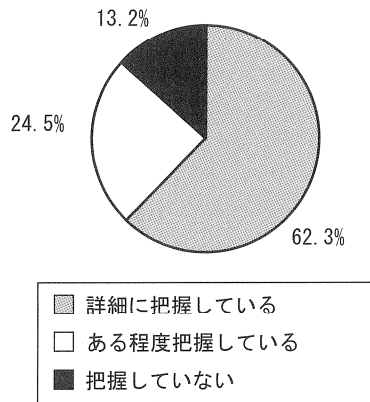
第11図 水中ポンプ交換履歴を把握している泉源の割合
Fig. 11 Ratio of the wells which have been grasped the hysteresis of the exchanged submersible pump

さらに、使用実績のある151泉源のうち、水中ポンプの修理・交換等の履歴については、94泉源(62.3%)で詳細に把握しているが、20泉源(13.2%)では、全く把握していない(第11図)。

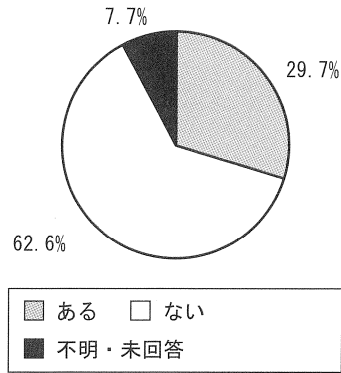
第12図 泉源の改修・浚渫の履歴の割合
Fig. 12 Ratio of the hysteresis of improvement and dredging

泉源開発後に、改修・浚渫等を実施したことのある泉源は67泉源(29.7%)である。この内、函館市湯川温泉の泉源が22泉源を占める。泉源の改修・浚渫に至った原因や経緯の詳細には不明な部分もあるが、収集した資料や聞き取りなどから、坑井障害が原因と判断されたものは、16泉源である。その症状の多くは、温度

の低下、揚湯量の減少、排砂およびスケール付着である(第12図)。

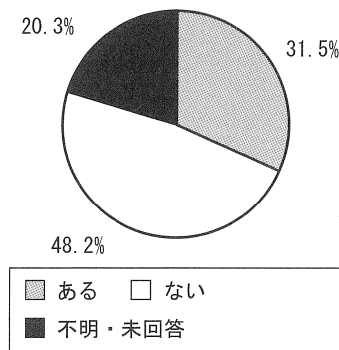
第13図 湧出状況および泉質の変化がみられた泉源の割合
Fig. 13 Ratio of the wells with the situation of discharge and quality of geothermal water change

揚湯量、温度、水位および泉質については、変化があると回答されたのは、70泉源で全体の31.5%である。ただし、泉質については再分析を行っている泉源は少なく、回答の多くが過去との比較に基づくものではなく、感覚的なものである(第13図)。

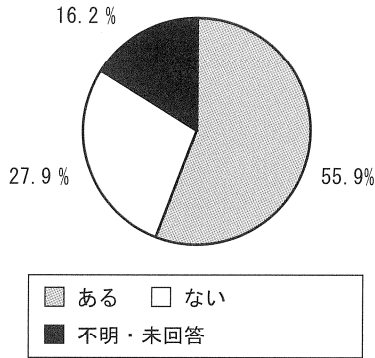
第14図 腐食およびスケールの生成がみられた泉源の割合
Fig. 14 Ratio of the wells with the generation of corrosion and scale

揚湯設備、浴槽、配管等でのスケールの生成や金属腐食に関しては、124泉源で確認され、全体の55.9%である(第14図)。

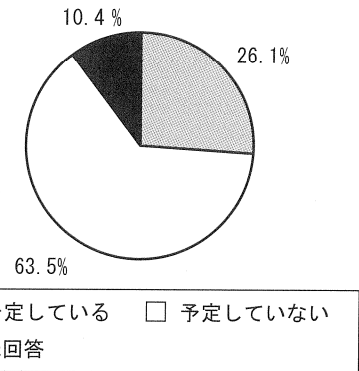
第16図 今後, 調査等を予定している泉源の割合
Fig. 16 Ratio of the wells which have been scheduled investigations in the future

今後, 揚湯設備等の交換, 井戸の浚渫, 揚湯試験あるいは泉質分析等の保守点検や調査が予定されているのは58泉源(26.1%)ある。その多くは, 揚湯設備の保守点検であり, 坑井障害対策のために調査を予定している泉源はほとんどない。141泉源(63.5%)ではこうした保守点検や調査の計画もなく, 設備の故障あるいは坑井障害の発生等によって, 初めて調査を行う意向であると考えられる(第16図)。

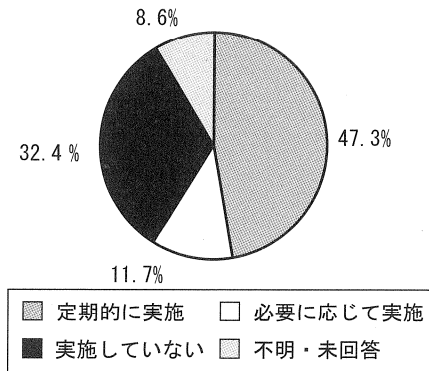
第15図 定期的な調査や保守点検を行っている泉源の割合
Fig. 15 Ratio of the wells for periodic investigation and maintenance

揚湯設備の交換等の定期的な保守点検あるいは揚湯試験や泉質分析等の追跡調査に関しては, 105泉源(47.3%)で定期的に行っている。その多くは, 揚湯設備の交換であり, 揚湯試験および泉質分析について実施している泉源は少ない(第15図)。

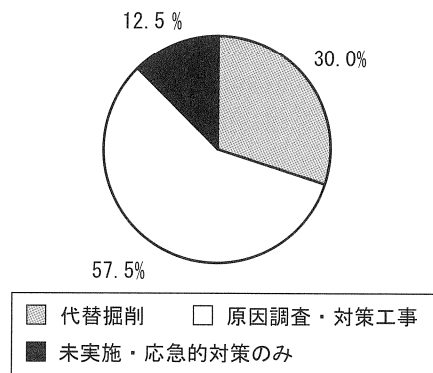
第17図 坑井障害対策を実施した泉源の割合
Fig. 17 Ratio of the wells which were carried out the countermeasure of the well-obstruction

既存資料, アンケート調査および現地での聞き取りから, 現時点で坑井障害が確認できた泉源は40泉源であり, 調査対象とした泉源全体(347泉源)の11.5%である。このうち, 現在利用中のものは26泉源である。このなかには, 先に述べた浚渫・改修等を行っている泉源も16泉源含まれている。

坑井障害が確認できた泉源の対策状況を見てみると, 代替の泉源開発を行っているものは12泉源(30.0%)であり, 原因調査や対策工事を行っているものは23泉源(57.5%)である。また, これらを行っていないか, 応急的な対策のみを行っているものは5泉源(12.5%)である(第17図)。
