2006年8月の豪雨による胆振・日高地方の斜面崩壊 Slope failures caused by August 2006 heavy rain in Iburi and Hidaka districts, Hokkaido

石丸 聡・川上 源太郎・田近 淳
Satoshi Ishimaru, Gentaro Kawakami and Jun Tajika

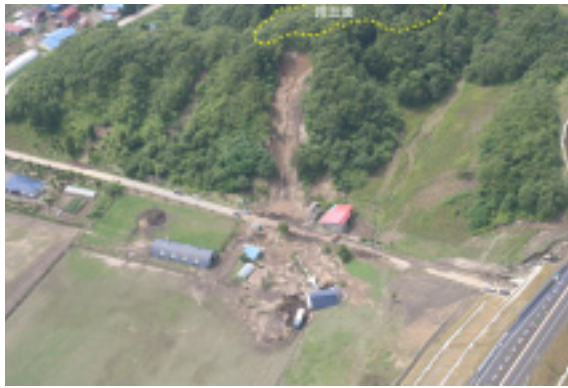
Fig. 4 Slope failure at Biraga, Hidaka Town.

第4図 日高町平賀 (Loc.1) で発生した斜面崩壊のななめ空中写真 (株シン技術コンサル8月20日撮影)。中央下部の青い屋根が倒壊した家屋。矢印は家屋の移動量を示す。

8月19日0時10分ごろ、むかわ町平賀の段丘崖 (比高45m) で斜面崩壊 (slide-flow) が発生し、崩壊地正面に建つ2階建て住宅が崩壊土砂に20mほど押し流され倒壊した (第4図)。この段丘 (ステージ7: 小池・町田, 2001) は開析が進み、段丘崖に浅い沢型斜面が発達する。崩壊が発生したのは、こうした沢型斜面の谷頭凹地であった。本地点の1km南に位置する富川のアメダス観測所では、18日23時から24時に時間雨量55mmの最大値を記録しており (第1図: 過去27年間で2位)、崩壊時刻はその直後にあたる。

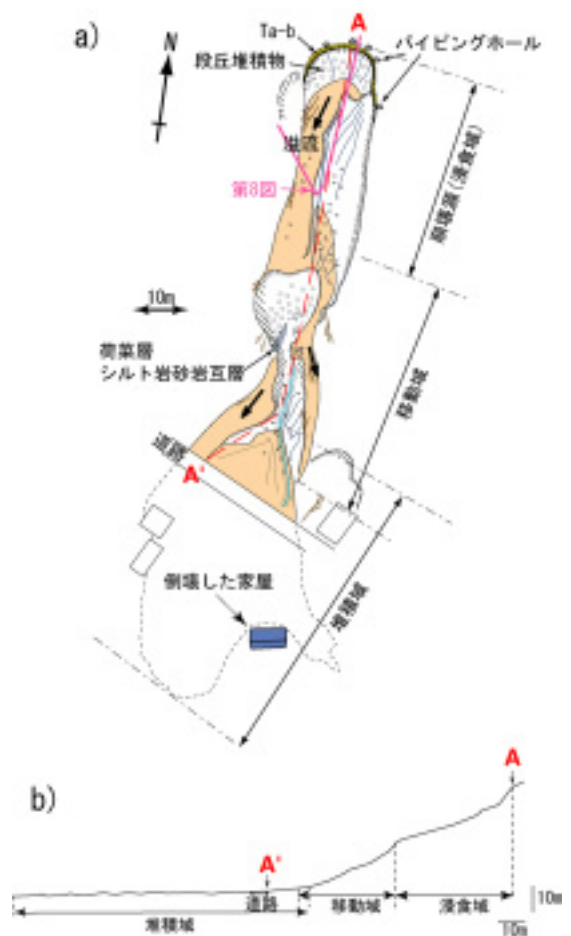
Fig. 5 a) Sketch map and b) profile of the Hiraga landslide.

崩壊地形の平面図および縦断面図を第5図に示す。崩壊地形は4段の浅い馬蹄形の凹地を持ち (第6図)、比高 (H) 43m、最大幅18mで、水平距離 (L) は170mに達する。等価摩擦係数 (H/L) は0.25と比較的小さな値となり、水に飽和して流動したことを示す。

第5図 日高町平賀の斜面崩壊の形態 a) 平面図, b) 縦断面図

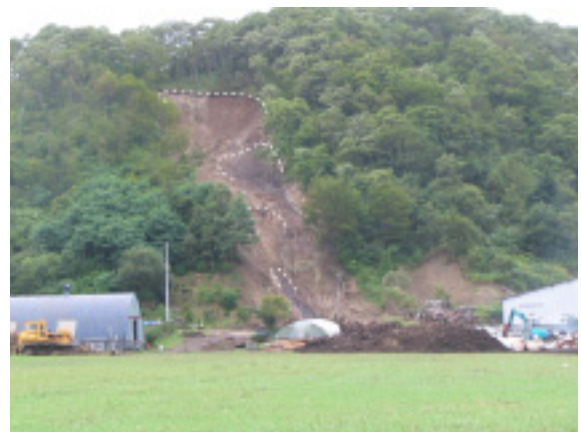
主な崩壊源は最上段の馬蹄形凹地で、過去の崩壊により形成されたとみられる緩やかな谷頭凹地である。この凹地の頭部で幅17mにわたり、腐植土層が崩壊し、段丘堆積物が露出した。その段丘堆積物を覆う腐植土層内に複数のパイピングホールが形成されており、水の噴き出した痕跡が見られた。

第6図 日高町平賀の斜面崩壊ステップ状の崩壊面。
Fig. 6 Stepped slide surface of the slope failure at Hiraga.

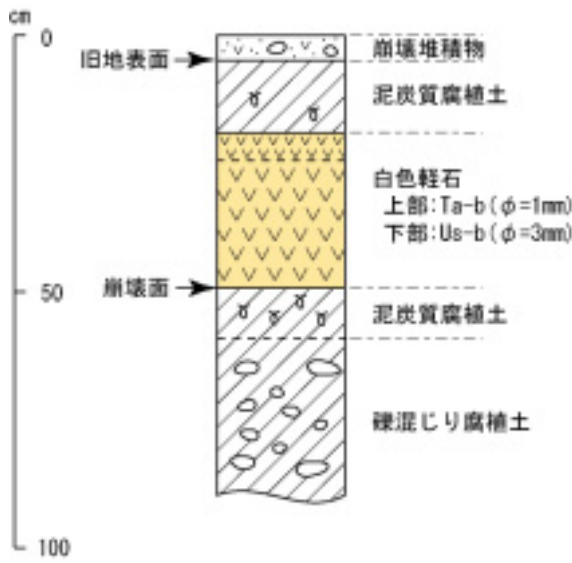
崩壊による移動物質は、そのほとんどが斜面堆積物で、主に腐植土および白色細粒軽石からなる。崩壊地側部に現われた土層断面を第7図に示す。白色細粒軽石層の上・下には泥炭質の腐植土層が存在し、崩壊面は軽石層の下底に沿う。崩壊物質にあたる軽石層と上位の腐植土層の厚さは合わせて40-50cmであった。腐植土の下部には、段丘堆積物由来の径10cm前後の円礫が含まれる。白色軽石層の全層厚は30cmで、粒径3mm程度のUs-bの直上に粒径1mm程度のTa-bがのる。

第7図 日高町平賀斜面の崩壊斜面における土壌柱状図
Fig. 7 Soil column at slope failure at Hiraga.

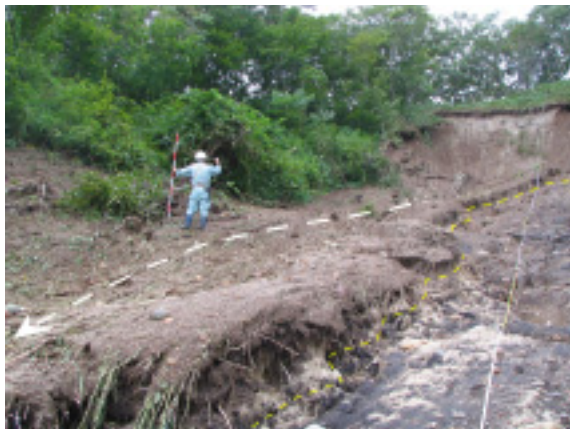
その1段下の馬蹄形凹地では、崩壊土砂の移動方向に対して右側に、水を含んだ土砂がササ地を溢流した痕跡が残る。そこでは層厚5cm以下の薄い崩壊土砂が、ササを押し倒して堆積している (第8図)。斜面左側では高さ20cm、幅80cmのパイピングホールを頂部として、

第8図 軽石/腐植土のすべり面(黄色破線)と溢流した(白色破線矢印)崩壊堆積物。
Fig. 8 Slide surface between pumice/kuroboku soil and overflow of collapse deposits.

白色軽石層(Ta-b/Us-b)直下の腐植土層上面を崩壊面とする深度50cm, 幅10mの平滑な表層崩壊が生じている(第8図)。さらに下段の馬蹄形凹地では腐植土層が削剥され, 段丘堆積物および荷葉層のシルト岩・砂岩互層が露出する。最下段の中央部には, 幅8mにわたり白色軽石層(Ta-b/Us-b)直下の腐植土層上面が崩壊面となり露出する。崩壊面の一部には削痕が見られた。斜面直下には段丘礫を含む土砂が扇状に広がる。堆積域にあたる斜面下から崩壊土砂先端までの距離は95mで, 崩壊翌日の写真(第4図)によれば土砂先端周縁に流れ山が点在する。

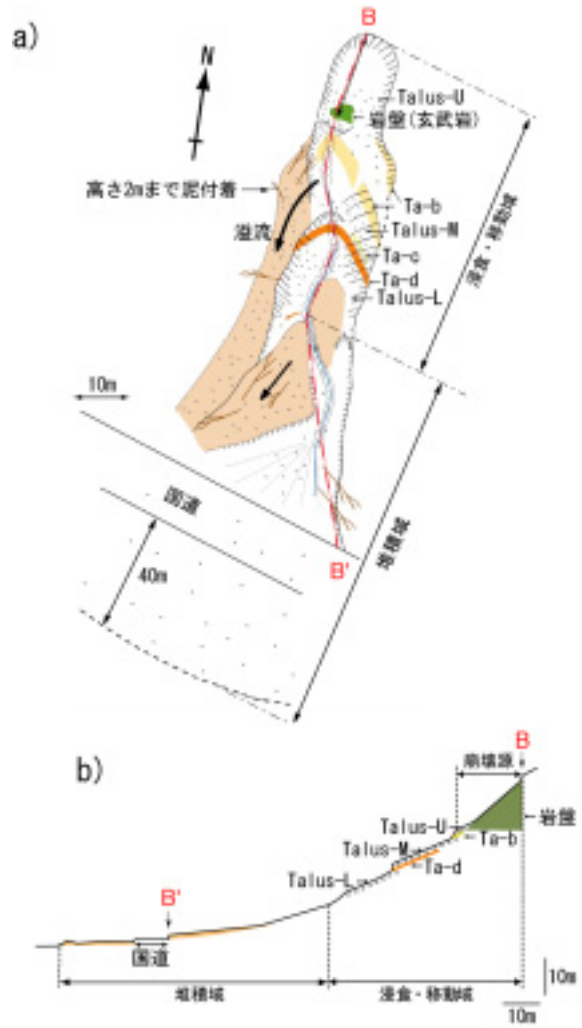
第9図 平取町岩知志1(Loc. 2)の斜面崩壊の形態 a) 平面図, b) 縦断面図
Fig. 9 a) Sketch map and b) profile of the Iwachishi 1 landslide.

1978年撮影(CHO-78-12)の空中写真によれば, 今回の崩壊箇所より上部の斜面に複数の明瞭な崩壊地形が並列する。この旧崩壊地形の堆積域に, 今回の崩壊箇所は位置する。崩壊地の平面図および断面図を第9図に示す。崩壊地形全体の形態は3段の馬蹄形凹地が連続し, ステップ状の縦断面となる(第9図, 第10図)。崩壊頭部から先端までの水平距離(L)は120m, 比高(H)は46mで, 等価摩擦係数(H/L)は0.38となる。この崩壊堆積物は崩壊地の右側斜面を溢流し, 斜面途中に立つ樹木の幹に高さ2mまで泥が付着した。崩壊土砂の先端は国道237号線を乗り越え, 正面の林にぶつかり停

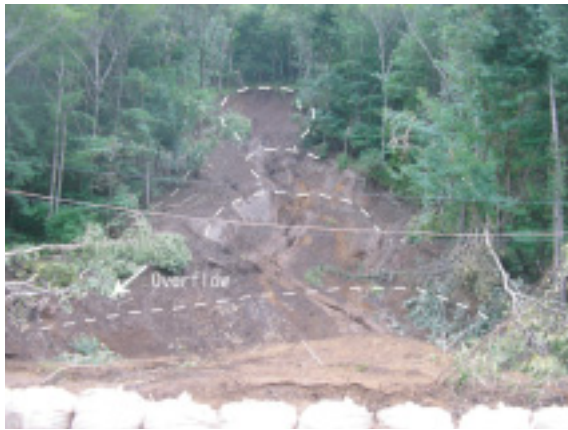
第10図 岩知志1の馬蹄形ステップ状地形
Fig. 10 Slide surface as steps and slope failure at Iwachishi 1.

最上部の馬蹄形凹地の崩壊面はTalus-U直下の岩盤上面、2段目の崩壊面はTa-b直下のTalus-M上面、3段目の崩壊面はTa-d直下のTalus-L上面である。崩壊の主体は最上部のもので、Talus-UおよびTa-bが崩壊移動体の主要部となる。いずれも崩壊面の上位層は下位層にくらべ透水性が高く、地中水の斜面側方流が生じやすい状態にあったと考えられる。Ta-dおよびTalus-Mは移動量が小さく、斜面途中にブロック状にとどまる。斜面直下にはガリー浸食起源とみられるシルト質の堆積物が扇状に広がる。

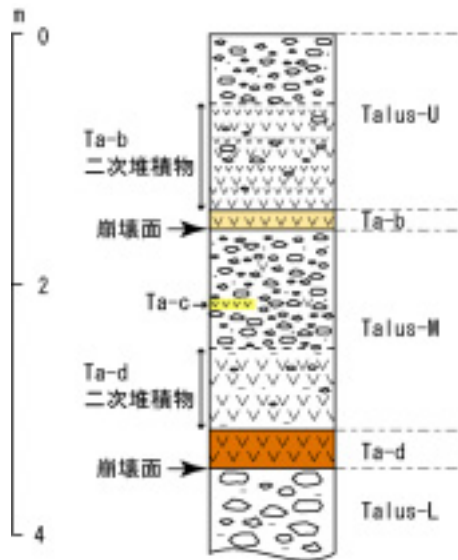
第11図 むかわ町平取町岩知志1斜面の総合土壌柱状図
Fig. 11 Soil column at slope failure at Iwachishi 1.

崩壊源は斜面傾斜30~40°、最大幅15mの馬蹄形の凹地となっている。この凹地の上部には玄武岩が露出しており、表層部は角礫化している。崩壊物質は、Ta-d, Ta-c, Ta-b軽石を挟む山麓斜面堆積物である(第11図)。Ta-d, Ta-bは斜面上を移動してきたとみられるラミナの発達した二次堆積物を含めると、両テフラとも層厚は最大1mに達する。ここで、山麓斜面堆積物のうちTa-dより下位のものをTalus-L, Ta-dとTa-b間のものをTalus-M, Ta-bの上位のものをTalus-Uと呼ぶことにする。Talus-Lの礫径(約3cm)は上位のTalus-U, Talus-Mのもの(約1cm)より粗粒である。上述したとおり、本斜面が比較的新しい崩壊地形の堆積域にあたることから、最上位のTalus-U上部は、この時の崩壊堆積物を含むものと考えられる。

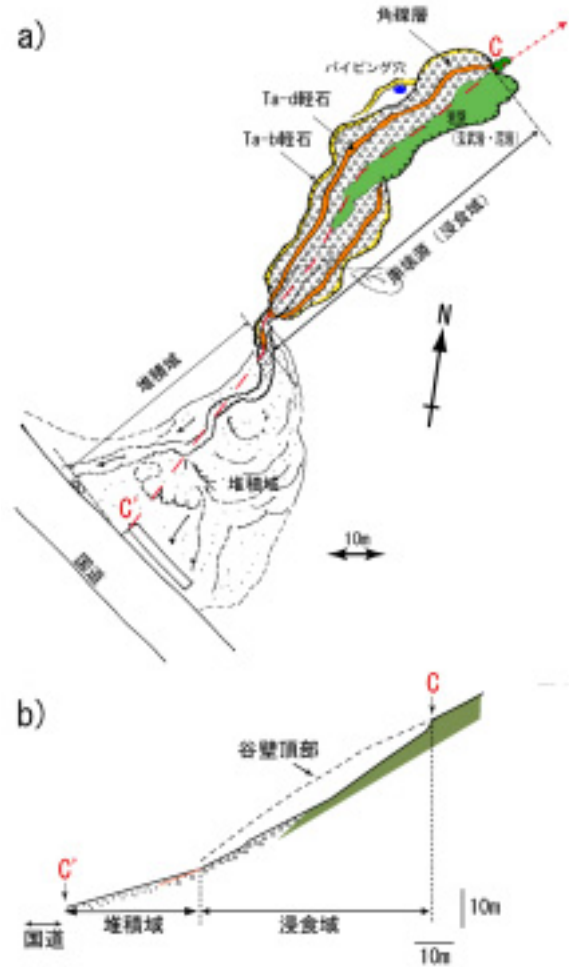
第12図 むかわ町平取町岩知志2(Loc. 2)の斜面崩壊の形態 a) 平面図, b) 縦断面図
Fig. 12 a) Sketch map and b) profile of the Iwachishi 2 landslide.

上述の崩壊地(岩知志1)の100m南側(沙流川下流側)でも、山麓の浅い沢型斜面で斜面崩壊(slide-flow)が発生した(第12図)。崩壊時刻が不明のため崩壊直前の時間雨量は定かではないが、上で述べたとおり、アメダス仁世宇観測所では、被災地域の中で最大の総雨量

崩壊全体の規模は, 比高45m, 奥行き95m以上である。崩壊源は比高30m, 水平距離50mにわたり斜面が削り取られ, V字型の横断面となることから, ここでは流水の影響が大きいと考えられる。一方, 崩壊源頭部の崖は低く, 頭部および右側部のTa-b底面付近にパイピングホールが見られる(第12図)。崩壊源上部の左側斜面には玄武岩と泥岩が露出し, 右側および下部斜面には山麓斜面堆積物が露出する。谷壁に露出した斜

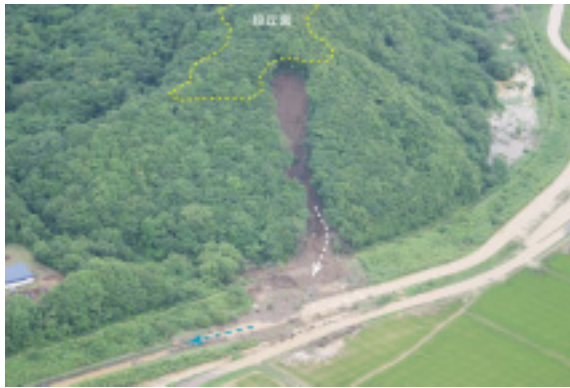
第13図 むかわ町春日三区 (Loc. 3) の斜面崩壊 (株シン技術コンサル8月19日撮影) 白色破線矢印は崩壊物質の, 青色破線矢印は水路を流走した土砂の移動方向を示す。

鶴川の春日橋上流右岸400-500m区間には, 表層崩壊が群発する。これらは, 高位段丘の段丘崖を開析する浅い沢型斜面沿いに発生した。その最南端に位置する崩壊(slide-flow)は他のものに比べ緩傾斜であるが, 崩壊土砂量が多く流走距離も長い。この崩壊により, 土砂は斜面正面を横切る堤防, 用水路, および道路を乗り越えて, 農地へ流れ込んだ。また, 崩壊土砂が用水路をせき止めたため, その上流側の農地が一部浸水した(第13図)。

沢型斜面は出口付近でやや右へ屈曲しているため, 崩壊土砂の一部は左斜面に乗り上げ, 斜面下の堆積域ではやや右寄りに土砂が広がった。また, 8月19日撮影のななめ空中写真によると, 用水路に流れ込んだ土砂の一部は, 水路内を下流方向に流走したようである(第13図)。

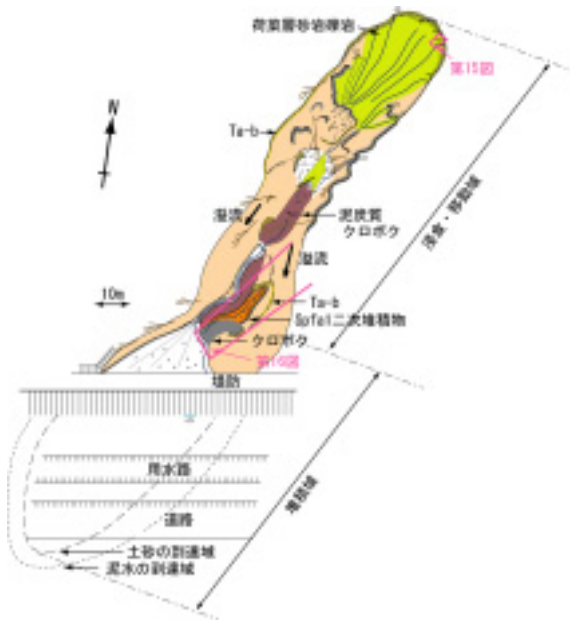
第14図 むかわ町春日三区の斜面崩壊の平面図

崩壊地の平面図を第14図に示す。比高(H)55m, 奥行き(L)185mで, 等価摩擦係数(H/L)は0.30となる。最上部の谷頭凹地が崩壊源となり, 崩壊面上部には基岩の新第三系荷葉層の成層した砂岩・礫岩が露出する。頭部崖には基岩上に円礫混じりの斜面堆積物がのり, その境界付近に多数のパイピングホールが並ぶ(第15図)。崩壊移動体の主体は斜面堆積物およびその上位の腐植土, 白色軽石(Ta-b/Us-b)である。谷頭凹地の下部は白色軽石(Ta-b/Us-b)直下の腐植土が崩壊をまぬがれ露出する。

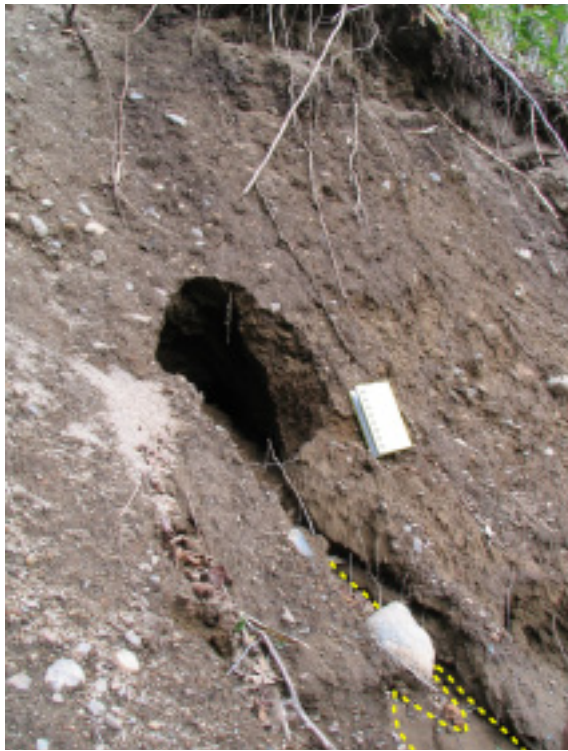
第15図 斜面崩壊頭部に出現したパイピングホール (径40cm). 破線の下は岩盤, 上は斜面堆積物
 Fig. 15 Piping hole at the top of the landslide.

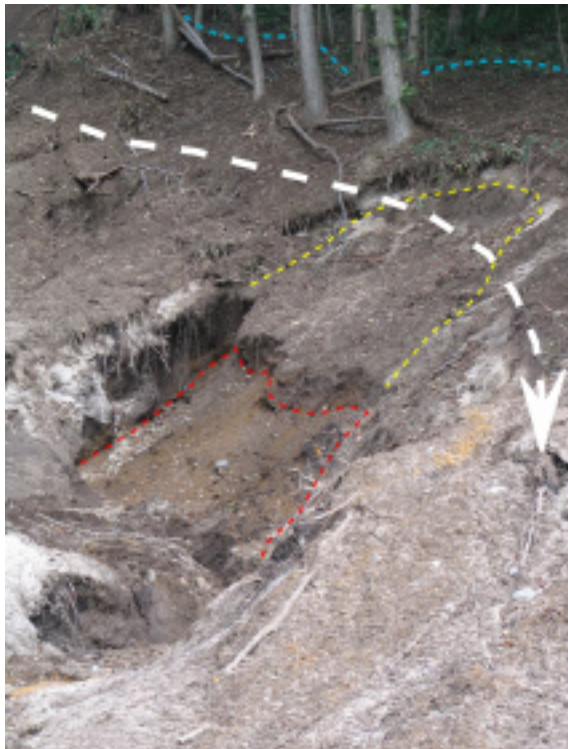
第16図 Ta-b直下(黄色破線)とSpfa-1直下(赤色破線)がそれぞれ崩壊面となった。白色破線矢印は崩壊物質の移動方向を示す。青色破線は崩壊物質の堆積限界。
 Fig. 16 Sliding surfaces beneath Ta-b pumice (yellow break line) and beneath Spfa1 pumice.

が発生している。Spfa-1二次堆積物直下のすべり面上には谷頭凹地の崩壊土砂がのらず, 白色軽石直下のすべり面上には崩壊土砂がのることから(第16図), 谷頭で生じた崩壊は, Spfa-1の二次堆積物底面すべり発生前, 白色軽石底面すべり発生後である。

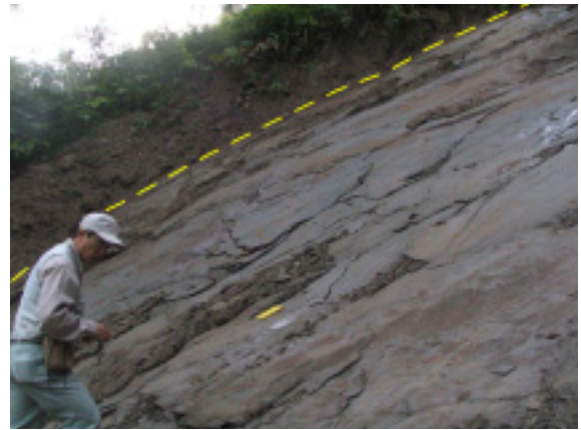
第17図 崩壊により露出したシーティング斜面 (Loc. 4) 写真奥の破線より上位は, 崩壊地側面に露出した斜面堆積物断面
 Fig. 17 Sliding surface and sheeting joints.

平取から旭岡へ抜ける道道平取厚真線沿いを流れる田の沢川の北側支流に面する斜面で表層崩壊 (slide) が発生した。この斜面は傾斜約40度の平滑斜面で, 比高18m, 幅18m, 厚さ2mにわたり斜面堆積物が滑落し, 斜面上部に風化した荷菜層砂質シルト岩が露出した。この砂岩の層理構造は南西傾斜であるが, 斜面に平行な南東向き40度のシーティング節理が発達しており, 節理に沿って風化岩盤が薄く剥がれ, 斜面堆積物とともに崩壊した(第17図)。シーティング節理に規制された崩壊は, 1999年の苫前町古丹別の崩壊 (田近・石丸, 2000) など, 豪雨時に発生しやすい現象として注目されている (千木良, 2000)。

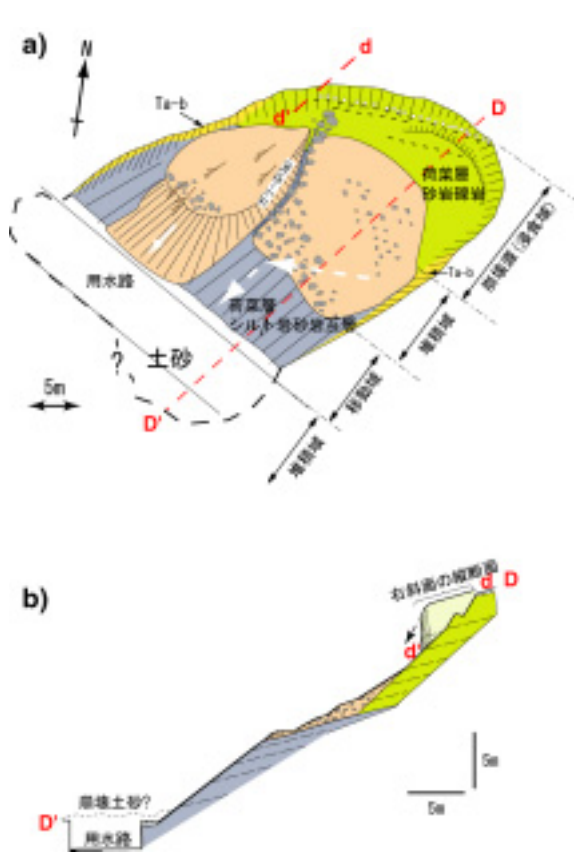
比高23mの段丘崖で岩盤崩壊 (rock slide-fall) が発生し, 斜面前面を横切る用水路を埋めた。斜面上部の比高14mの範囲の岩盤が厚さ3mにわたり, 段丘崖斜面を崩れ落ちた(第18図)。斜面上部および下部には, 斜面方向に対し右下がり30°傾斜 (西傾斜) の荷菜層砂岩シルト岩互層が露出する。斜面の中ほどで地層の傾斜と一致する西傾斜のステップを形成し, 径1m以下の岩塊およびササのついた表土ブロックがのる。斜面上部の中央～左側は層理の傾斜方向にしたがい右側前方へ滑動し (slide), ステップ先端から岩屑化したブロックが崩れ落ちたこと (fall) が崩壊後の地形から読み取れる。また斜面上部右側の頭部崖付近は高角差し目節理

第18図 むかわ町春日一区 (Loc. 5) の斜面崩壊の形態
 a) 平面図, b) 縦断面図
 Fig. 18 a) Sketch map and b) profile of the Kasugaikku landslide.

に規制されたブロックが前方転倒し (topple), その下部では緩んだ風化岩盤が前方へ押し出される.

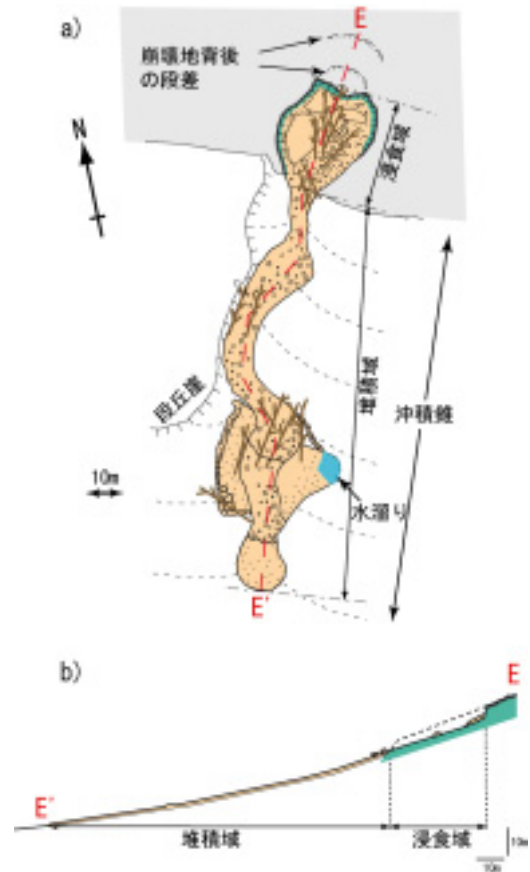
第19図 日高町広富 (Loc. 6) の斜面崩壊の形態
 a) 平面図, b) 縦断面図
 Fig. 19 a) Sketch map and b) profile of the Hiroтоми landslide.

日高門別川中流の広富の右岸側山地谷頭斜面において、蝦夷累層群中部蝦夷層群の風化砂岩で岩盤すべりが発生し、崩壊土砂が倒木と共に牧草地を流下し舌状のロープを形成した。崩壊地の平面図、断面図を第19図に示す。

崩壊源は幅30m、奥行き33m、沢地形の頭部から側方にかけてスランプが生じ、比高約3mの崖に囲まれる。頭部崖には斜面堆積物をのせた風化砂岩が露出する。崩壊源の背後斜面には比高数cmの2段の段差が見られる。また、崩壊源・堆積域ともに樹木のほとんどが移動方向に対し後方に倒れることから、地すべり性の崩壊 (slump) 後、そのまま大きく方向を変えずに流走 (flow) したものとみられる。

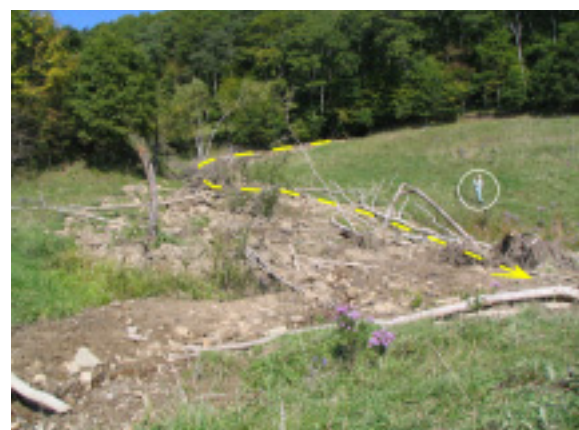
堆積域を見るとロープの厚さは1m以下と比較的薄く、樹木も激しく回転した痕跡は無い。牧草地は段丘上に発達した山麓緩斜面～沖積錐上にあり、崩壊土砂の舌状ロープは沖積錐と段丘崖の間を縫うように地形に沿って曲流する (第20図)。ロープがカーブする箇所

第20図 崩壊土砂の舌状ロープ。黄色矢印は流走方向、白円の中に人物。
 Fig. 20 Lobe-shaped debris by Hiroтоми landslide.

の外側側面には比高50cm以下の自然堤防が形成された。崩壊頭部からロープ末端までの奥行き(L)は171m、比高(H)は44mで、等価摩擦係数(H/L)は0.26と低い値を示す。

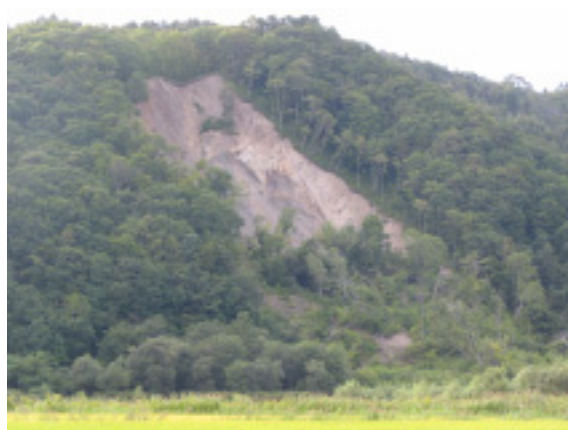
鶴川の栄和橋上流右岸(仁和の対岸)に岩盤崩壊が並ぶ。このうち、栄和橋から1.2km上流の崩壊は、奥行き210m、幅110m、比高110mの規模の大きなものである(第21図)。2004年6月撮影の林野庁空中写真には、すでに新鮮な崩壊地形が見られることから、おそらく2003年8月豪雨時に崩壊した移動体が、今回の豪雨により再移動したものと考えられる。崩壊源頭部には比高20~30mの滑落崖を持ち、そこには複数の小断層に切られた東傾斜の横盤構造を持つ川端層が露出する。岩相は層理の発達した細粒砂岩と凝灰岩質の白色泥岩である。すべり面末端は完新世段丘下を通り鶴川に抜ける、岩盤すべり(rock slide)である。段丘背後の元々の斜面脚部は約60m前方に押し出され、斜面上に立つ樹木は進行方向に対し後方へ倒れた。滑落崖の形態は断層・節理面に規制され、北東向きと南東向きくさび型の急崖となる。

第21図 むかわ町栄(Loc. 7)のスランプ型斜面崩壊
Fig. 21 Slump type landslide at Sakae, Mukawa Town.

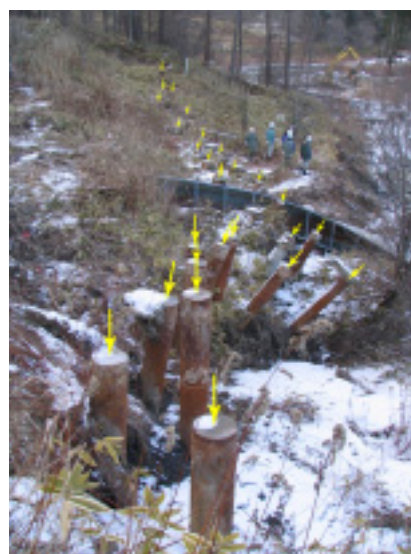
沙流川の支流、仁世宇川右岸沿いの段丘上で流動型地すべりや後方回転を伴う岩盤すべりが多数発生した。仁世宇川の溪岸浸食により斜面末端が不安定化し、背後の地すべりが再活動したものである。浸食によりしばしば蛇紋岩粘性土が露出する。仁世宇橋上流右岸の地すべり地では、蛇紋岩に滝の上層が載る地点で抑止杭工が施工されていたが、地すべり土塊の変形により抑止杭が前方に押し倒され、むき出しとなった(第22図)。一方、仁世宇川左岸の崖山直下では、風化したニセウ層頁岩で節理に規制された岩盤崩壊(rock slide)が多数発生している。この地区は豪雨のたびに頻繁に崩壊が発生することで知られている(雨宮・今野, 2002)。

第22図 平取町仁世宇(Loc. 8)の斜面崩壊 地すべり土塊が変形しながら抑止杭(千鳥状配列)を前方へ押し倒した。(2007.1.9.撮影) 矢印で杭の位置を示す。
Fig. 22 Landslide bent steel piles at Niseu, Biratori Town.

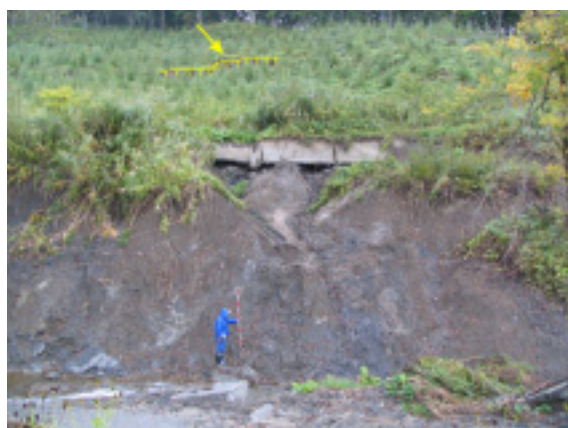
沙流川支流ホロケシオマップ川沿いの地すべり末端が溪岸浸食により崩壊し、背後の地すべりが再活動した。これにより、地すべり下部を横断する水路溝が押し出された(第23図)。崩壊斜面に露出した蝦夷累層群上部蝦夷層群の風化泥岩の一部が流動化し、小規模なロープを形成した。崩壊斜面のすぐ背面に亀裂や比高数cmの段差が生じたほか、30~40m背後の斜面中腹に比高2.5mの段差が生じた。

第23図 平取町幌毛志(Loc. 9)の地すべり末端の押し出し。矢印は斜面中腹に生じた段差。写真中央部のコンクリートは水路溝。
Fig. 23 Slope failure occurred at the toe of a landslide at Horokeshi.
