佐呂間市街地附近地下水調査報告

河 田 英¹⁾ 二間瀬 冽²⁾

佐呂間町長並びに同町池内ベニヤ工場長の申請により昭和30年11月17～21日の間、佐呂間市街地の地下水調査を行ったので次に報告する。

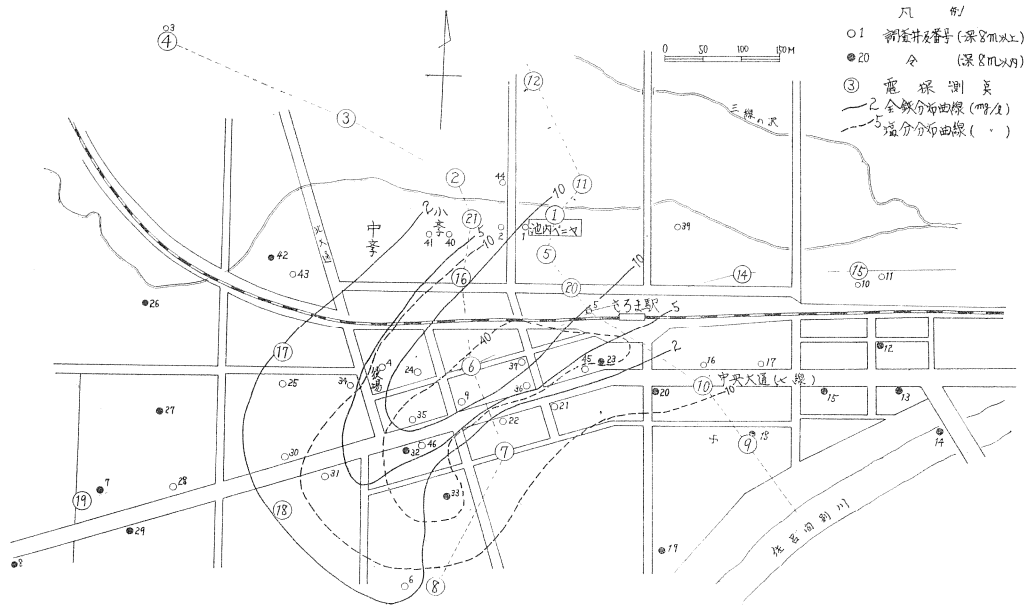
第1図 水質分布図

次に深さ6～12mの井の全鉄の平面的な分布を見ると、No1, 9, 35, 37の井が高く、第1図に見るごとく市街の中心部から池内ベニヤ工場へかけて鉄分の多い悪水地帯があり、四方へ

拡がるに従い漸時減少する傾向が見られる。塩分についても大体市街中心部が高く極度に汚染されていることが知られる。

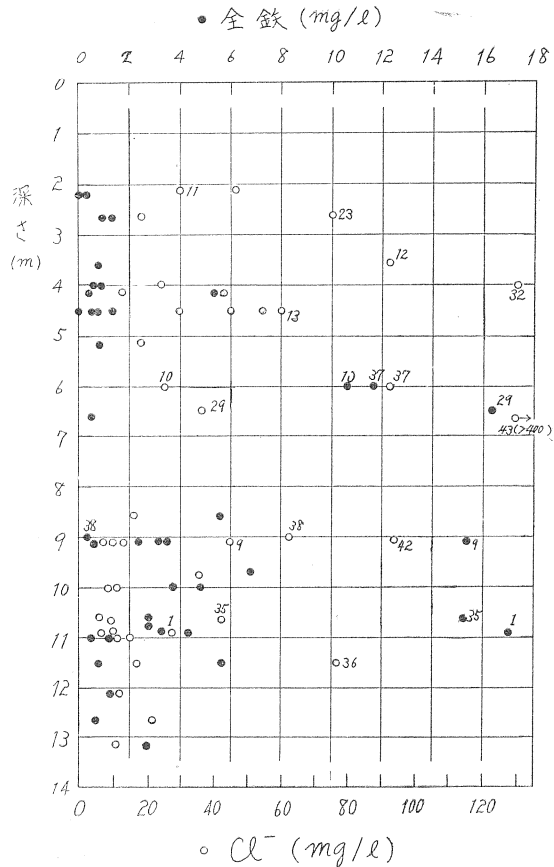
第2図 井の深さと全鉄(・印)含有率の関係

主な井戸46について水質調査を行った結果は別表のとおりである。観測項目は深さ（大部分所有者よりの聴取による）のほか、水温、酸度（PH）塩素（ Cl^- ）全鉄（Fe）及びアンモニア（ NH_4^+ ）をそれぞれ現場において揚水直後のものについて分析を行い、カルシウム（ Ca^{++} ）マグネシウム（ mg^{++} ）硫酸根（ SO_4^{--} ）硝酸根（ NO_3^- ）及び過マンガン酸カリ消費量については代表的な井水を宿舎に持帰り分析した。井の深さと水質との関係をグラフ（第2図）に描いて検討すると大体次のごとくである。

深さ2～5mの浅い井では、PH低く6.2以下で、鉄分少く2mg/L以下である。しかし二次的に汚染されるために Cl^- 、 NH_4^+ が高い。これに反して深さ9～12mの井では、PHが高く、一般に6.5以上で、鉄分も多く0.5～6mg/Lのものが多い。また Cl^- 及び NH_4^+ も浅井に比して高いものが少ない。

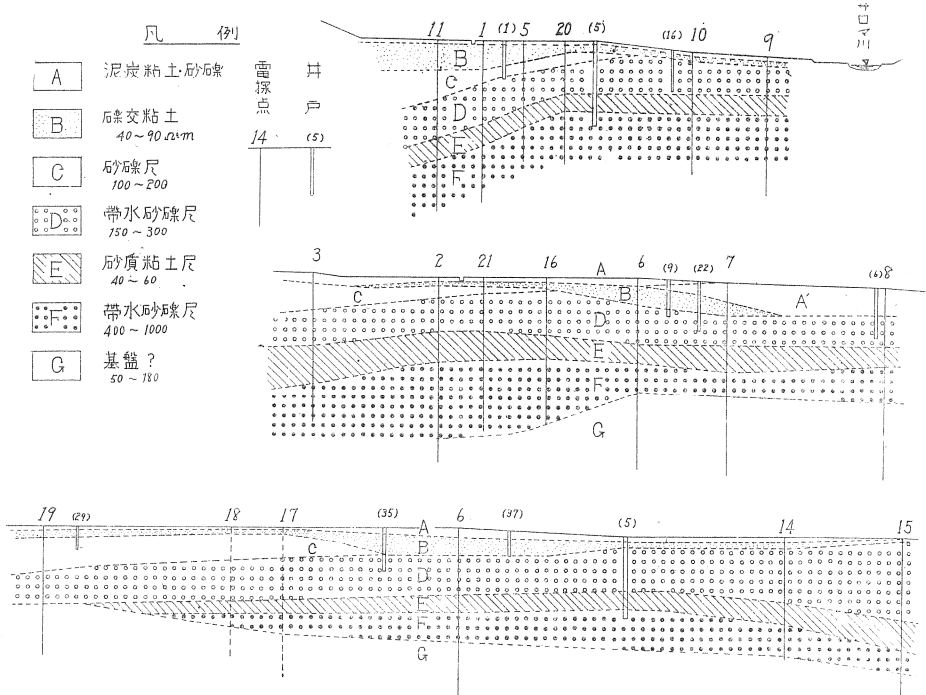
第3圖 佐呂間地質断面圖 (縮尺 水平1/10,000 高距1/20,000)

すなわち第3図断面図に見るごとく、最上部A層は表土の下に泥炭質粘土層があり、その下に砂礫層があつてこれに上水が帯水している。深さ2～5mの浅井はこれから汲んでいるもので、鉄分は少いが汚染され易い。

この下のB層は電気抵抗の低い礫交粘土層で、薄く全市街に拡つているが、市街の中心部から池内ベニヤ工場へかけては特に厚く、厚さ5～7mに達する。このB層中の地下水は鉄分が多く、悪水地帯にはこの層中の水を汲んでいるものが多い(例No1, 9, 35, 37等の井)この層の下のC層(砂礫層)中の地下水も鉄分が多い。

D層は厚さ7~10mに及ぶ砂礫層でこの中の地下水は鉄分少く、水質が比較的よい井はこの層まで打込んでいる。しかしこの層への打込の浅いところや鉄管挿入の不完全な井では、上のB層の水が滲入して水質不良となる。No 22の井のごとくD層中に深く打込んだ井は質がよい。

E層は電気抵抗の低い砂質粘土層で不透水層であり、その下のF層は電気抵抗のきわめて高い砂礫層で、この層まで掘下げたものはNo. 5機関区の井(深さ22m)だけであるが鉄分・塩分ともに少く水質は良好で水量も豊富である。このF層は可成厚く拮つているが、不透水層たるE層で上の層と遮断されているので二次的に汚染される惧れが少い。

なお、最下底に電気抵抗のやや低いG層があり、この層は不明であるが、あるいは周縁の丘陵を構成する日高系または白堊系の基盤岩ではないかと推定される。

- (1) 佐呂間市街では地下浅部に鉄分を多く含んだ礫交粘土層が分布しており、市街中心部から池内ベニヤ工場へかけて特にこの層が厚く、この地帯の井水不良の原因となつている。
- (2) 一般に深さ10m位で砂礫層(上部帯水層)に達し、この地下水は本来はやや良好であるが、この層の浅い地帯や井戸施設の不完全なところでははなはだしく汚染される。
- (3) さらに深さ20~30mで下部帯水層に達し、これは水量も豊富で水質もよく汚染の惧れも少いから、将来はこれを利用すべきである。
- (4) 池内ベニヤ工場附近ではこの下部帯水層は深くなり、30~40mの深さのボーリングを必要とする。
