平成16年12月14日に留萌支庁南部で発生した地震の現地調査報告 —地質被害・地震動・温泉への影響—

Preliminary observations on the 2004 Rumoi-shichou-nanbu earthquake —Geological damages, Ground motion and the Influence on hot spring well—

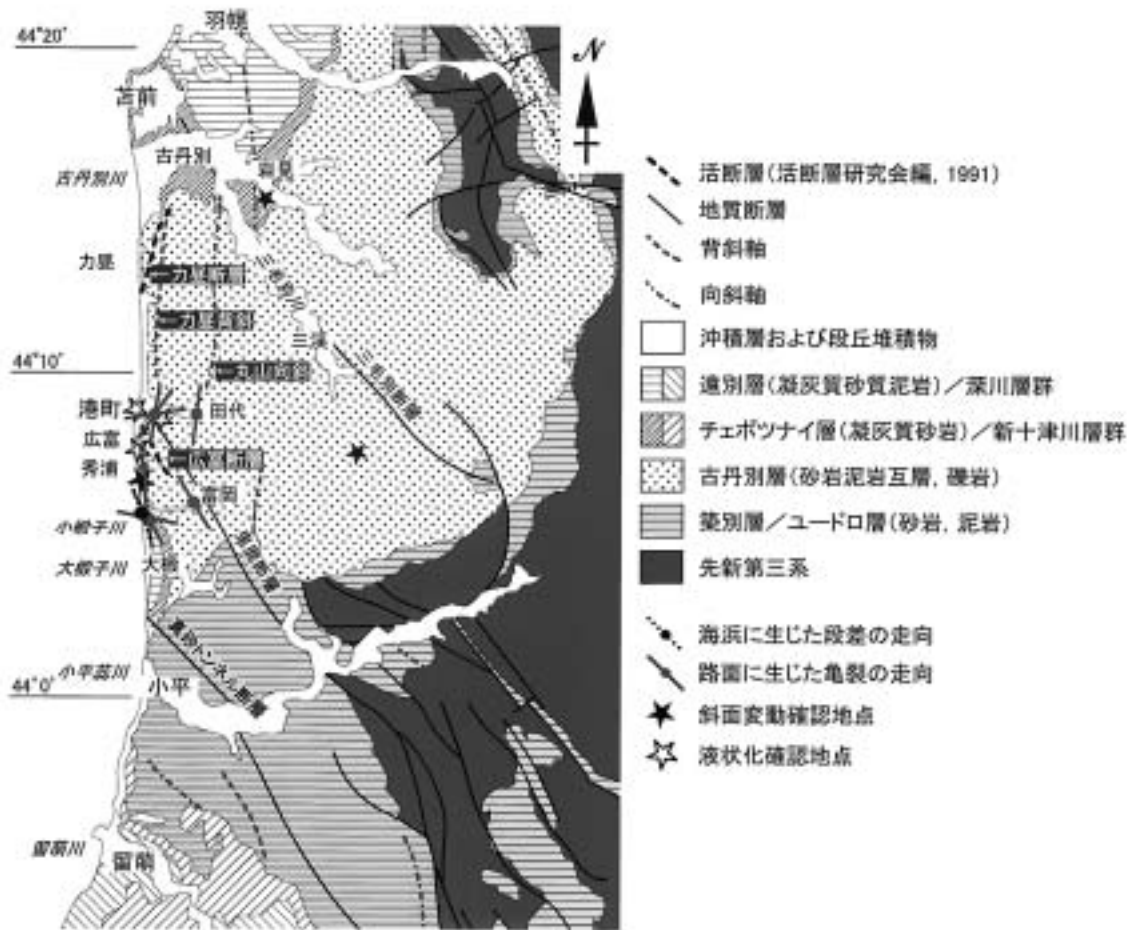
第5図 被災地域(小平, 苫前)の地質概略図および被害確認地点。地質図は松野ほか(1962), 秦ほか(1974)を簡略化した。

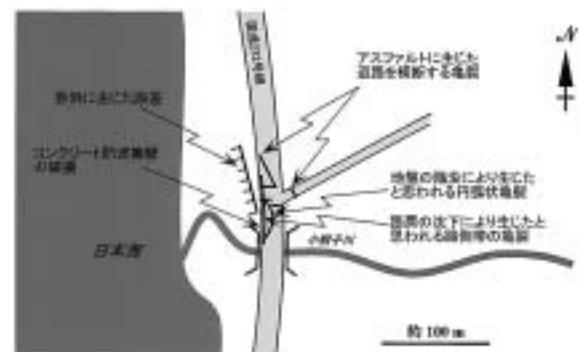
第6図 小平町小椴子川河口付近における国道232号道路被害および海浜に生じた段差の見取り図。

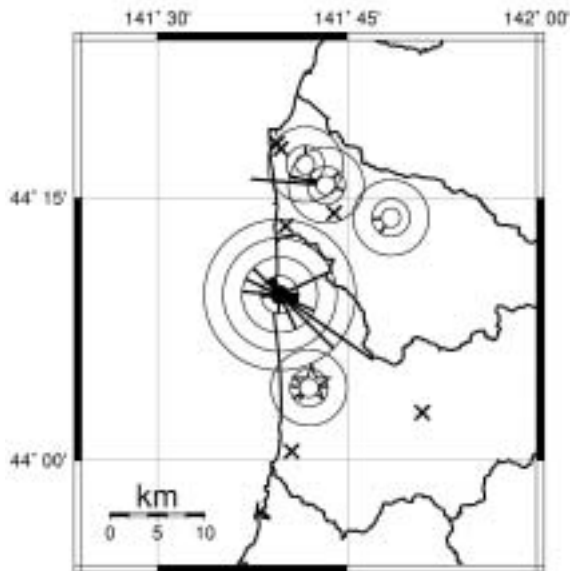
第9図 地震による墓石転倒、移動方向。●：墓石の転倒があった墓地，○：墓石移動・回転，灯籠等の転倒があった墓地，×：変動のみられなかった墓地，☆：震央

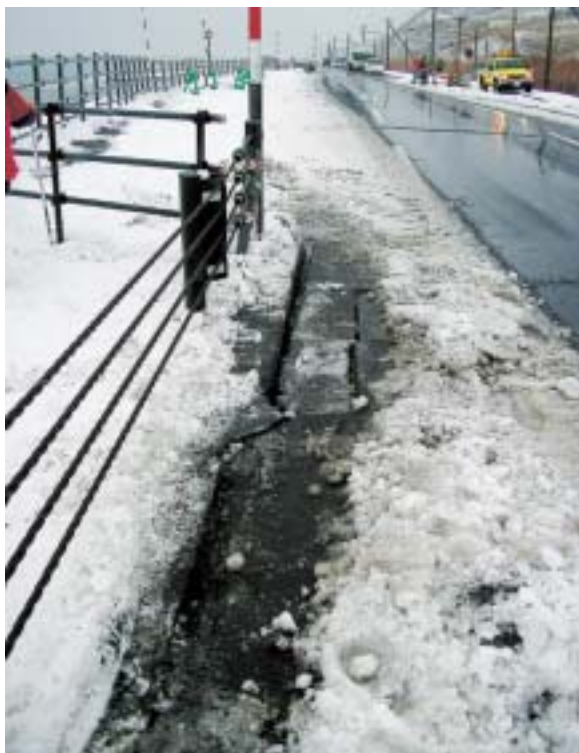
写真1 国道232号線小楸子川の北側における、路側帯の沈下による舗装面の亀裂。

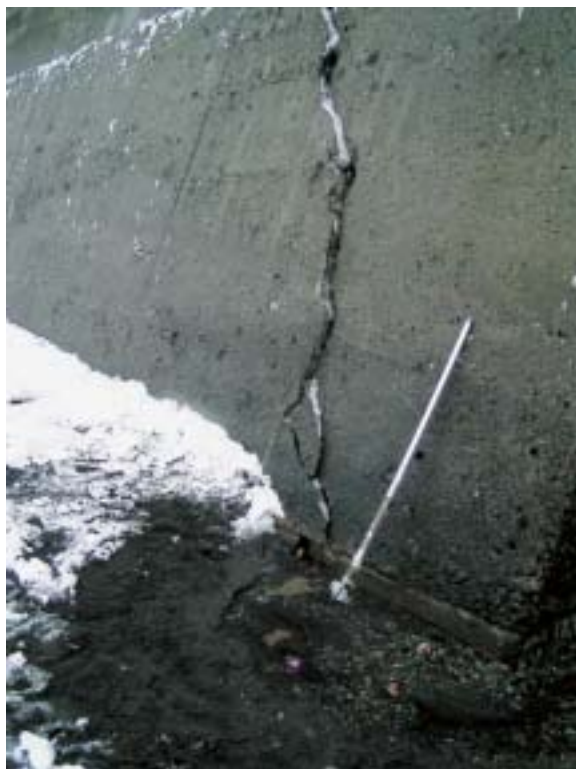
写真2 国道232号線, 小楸子川河口における防波擁壁の破損, 海側へのわずかな傾倒。

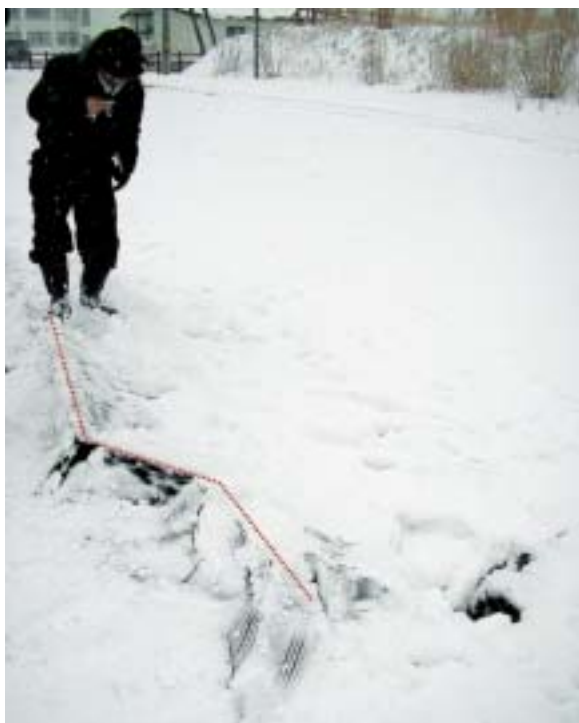
写真3 小平町鬼鹿市街南東の海成段丘面上に敷設されている道路舗装面に観察された, 圧縮による盛り上がり(点線はリッジ)。

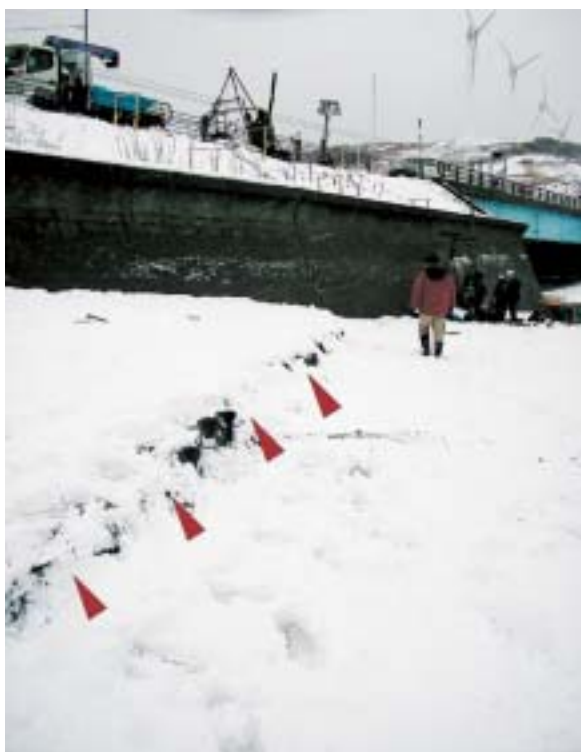
写真7 小平町小椴子川河口の海浜に出現した浜崖様の段差(矢印)。段差が防波擁壁と交差する付近のすぐ南側で擁壁が破損。

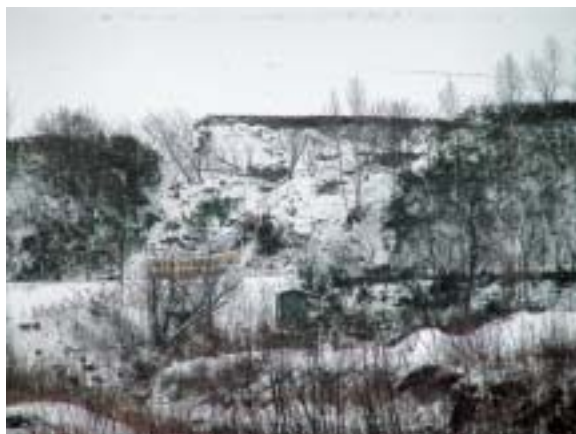
写真8 苫前町岩見, 谷埋め盛土に発生した円弧すべり。
Photo 8 Rotational slide of the man-made fill, Iwami, Tomamae.

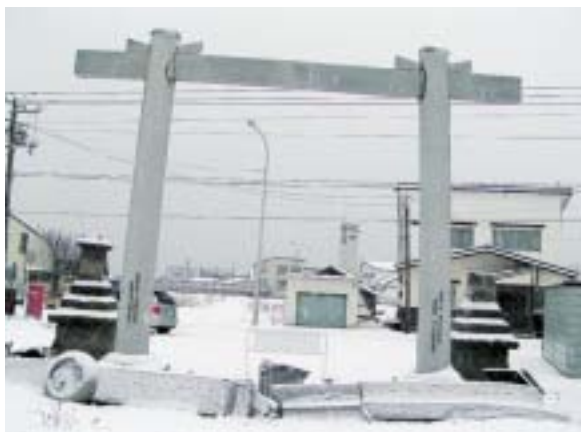
写真12 小平町鬼鹿市街, 巖島神社における鳥居頂部の崩落被害.

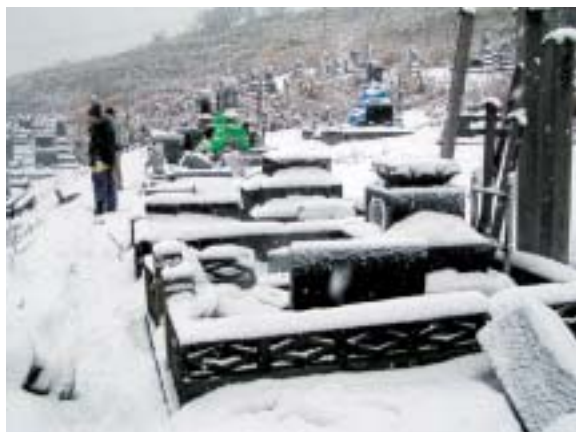
写真13 小平町鬼鹿市街, 興聖寺における墓地被害.
