平成30年北海道胆振東部地震に伴う厚真町およびその周辺地域での斜面崩壊調査(速報)(廣瀬 亘・川上源太郎・加瀬善洋・石丸 聡・輿水健一・小安浩理・高橋 良) 41

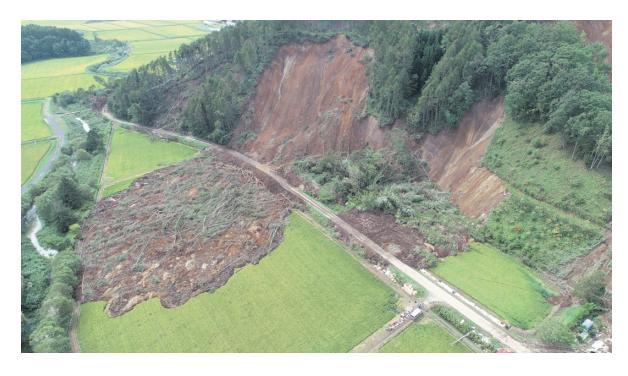
崩壊斜面は傾斜が50°と急であり、比高も50~70m と大きい.滑落崖に露出する土層断面の観察では、Ta -dの層厚が50cm程度と厚い一方、Ta-cは厚さ30cm 程度、Ta-bは厚さ10cm程度以下で薄い.Ta-dとTa -c、Ta-cとTa-bの間の黒色土も層厚15~20cm程度 であり、またTa-bの上位の黒色土層もごく薄い.こ のため土層の全層厚も朝日地区と比べて薄く、1m程 度である.Ta-dの上面および下面付近には、淡黄白 色の薄い粘土層が挟在する.露頭の定性的な観察では あるが、この粘土層は軟質・高含水で滑動性に富む性 状を示す.崩壊斜面(主すべり面)は軽石を混じえた粘 性土に薄く覆われており、粘性土の表面には直線的な 擦痕が残るとともに、直下には基岩が認められた.

第15図 厚真町高丘地区における斜面崩壊. Fig. 15 Slope movement at Takaoka, Atsuma Town.

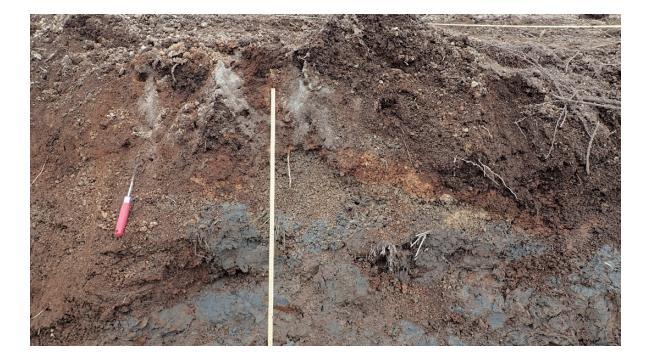
土塊は皹美宇川右岸の河岸段丘上に堆積しており, 斜面基部からその前方160m先まで到達している.断 片的な断面しか観察できていないが,移動土塊はTadとそれより上位の土層からなる層序構造を保ってい ると推定される(第16図).また土塊末端では,Ta-d とその直下の粘土層が元の地表面を覆っているのが観 察された.

第16図 厚真町高丘地区における,移動土塊の断面.Fig. 16 Geological section of landslide block at Takaoka, Atsuma Town.

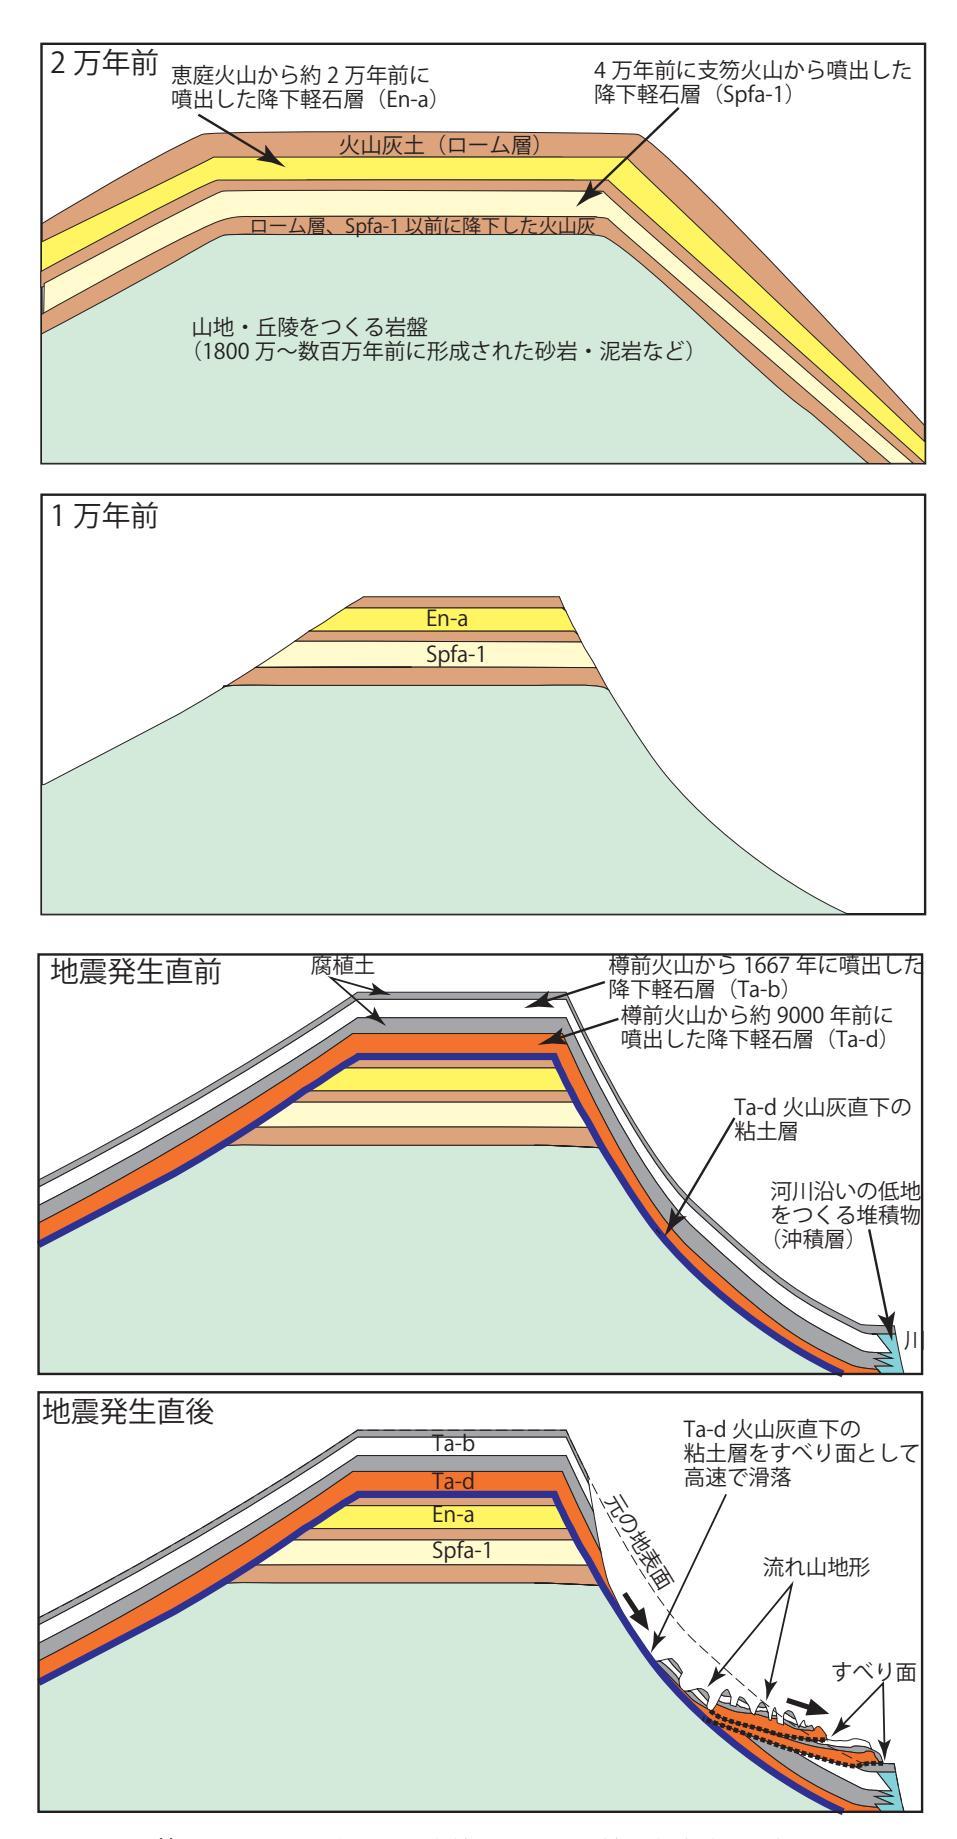
崩壊地周辺では、Spfa-1(約4万年前に降下)および En-a(約2万年前に降下)をはじめとする、後期更新世 に西南北海道の火山群から噴出した厚層な降下火砕物 が、軽舞層、川端層など泥岩・砂岩からなる地形を覆 う(第17図).これらが降下したのち、最終氷期最盛 期の極めて寒冷な気候により、斜面では表層部が不安 定となったため、ソリフラクションなどにより斜面表 層部が下方へと移動した.このため、最終氷期末期に は、斜面では降下火砕物を含む表層の堆積物が失われ、 基盤岩類が露出していたと推定される.

その後,氷期終了とともに斜面が安定し,基盤の風 化部および上位の粘土層を覆って,Ta-d(約9000年前 に降下),Ta-b(西暦1667年に降灰),厚い腐植土層が 表層を覆った.9月6日の地震に伴う強震動により,Ta -d下位にすべり面を持つ崩壊が斜面表層部に発生し た.崩積土には流れ山地形に類似したハンモック状の 小丘が発達することから,一種の高速地すべりが発生 した可能性がある.

第17図 平滑なすべり面を持つタイプの斜面崩壊発生過程. Fig. 17 Slope movement process for planar slope surface-type collupse.

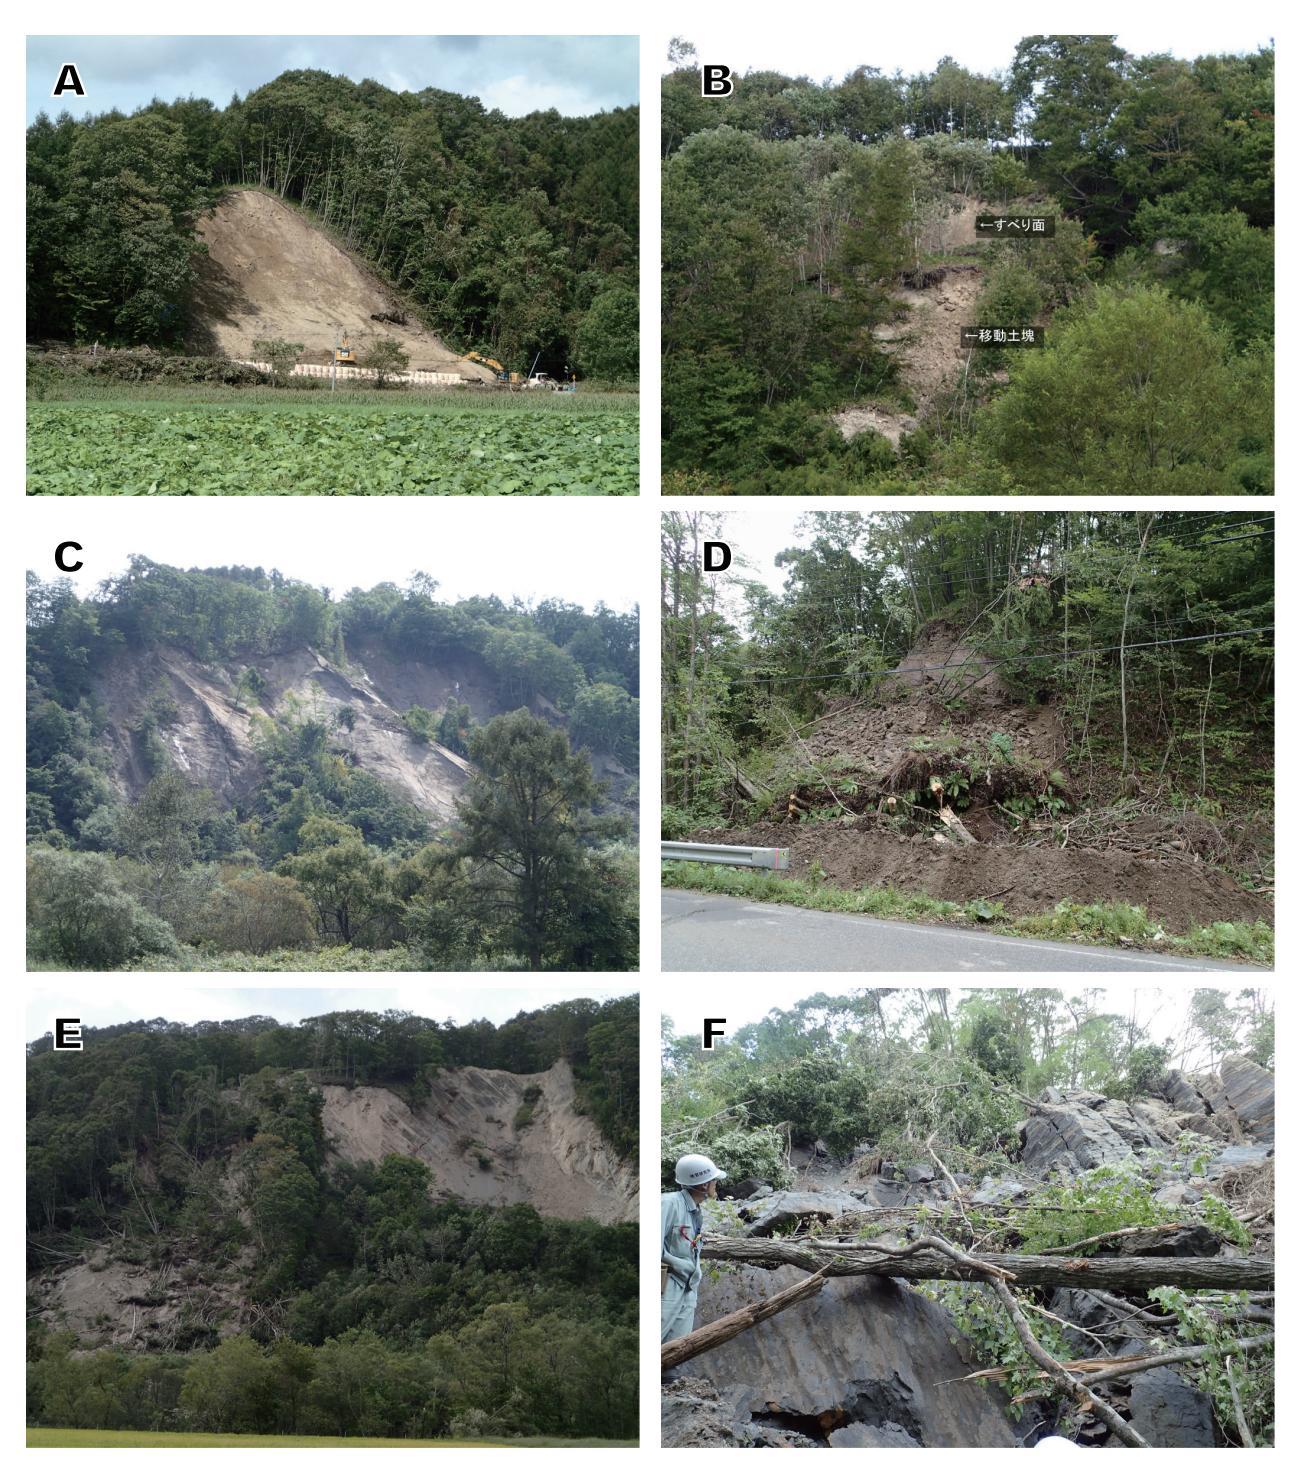
- **第19図** 厚真町および周辺地域における斜面崩壊.A:日高町庫富,B:平取町広富,C:平取町川向,D:鵡川町 生田,E:むかわ町穂別仁和,F:鵡川町穂別栄
- Fig. 19 Slope movements occured at southwestern part of Atsuma Town and surrounding area. A: Kuratomi, Hidaka Town, B: Hirotomi area, Hidaka Town, C: Kawamukai area, Biratori Town, D: Ikuta area, Mukawa Town, E: Hobetsu Niwa area, Mukawa Town, F: Hobetsu Sakae area, Mukawa Town.

- ・日高町庫富地区の斜面崩壊(第19図 A):道道351号 沿線の南東向き急斜面(荷菜層珪藻質シルト岩)で発 生(崩壊の規模:幅30 m,高さ30 m 程度,深さ1 m 以下). 土層はきわめて薄く,斜面上部~中部の風 化シルト岩表層部が滑落する基岩すべり.1/5万地 質図幅「富川」によれば層理面は斜面に対し受盤の配 置であり,斜面に平行な平板状のすべり面はシーティ ング節理に起因すると推定される.
- ・日高町広富地区の斜面崩壊(遠望)(第19図 B):門 別沢三号川北岸の南向き斜面(荷菜層珪藻質シルト 岩)で発生した基岩すべり(崩壊の規模:幅30 m, 高さ30 m 程度).1/5万地質図幅「富川」に基づけば 層理面は斜面に対し緩い流れ盤の配置であるが,す べり面は平滑・急傾斜に見えることから,斜面に平 行な節理に起因すると推定される.滑落した土塊は ブロック状に細片化した岩屑から構成され,斜面中 段に定置している.
- ・平取町川向地区の斜面崩壊(遠望)(第19図C):沙 流川左岸の河食崖(北西向き斜面)に発生した基岩す ベり-崩落(崩壊の規模:幅50 m,高さ20 m 程度). 基岩は荷菜層の珪藻質シルト岩で、写真右方向に傾 斜する平滑で明瞭な面構造は、1/5万地質図幅「富川」 に基づくと層理面と推定される.また斜面に沿って 緩やかな波状を示すすべり面はシーティング節理に 起因するものと推定され、これらの不連続面に沿っ て岩盤の表層部が滑落したものと推定される.土塊 の状況は未確認である.崩壊面上に残存する崩壊土

砂からは湧水が確認できるが,崩壊後の降雨による 可能性がある.

- ・平取町生田地区の基岩すべり-崩壊(第19図D): 道道59号沿線における尾根型地形の北向き急斜面 で発生した小規模な表層崩壊で,高さ・幅はともに 8m程度.基岩は荷菜層の珪藻質シルト岩で,細片 化した風化岩の岩屑が高角の節理面で剥離し滑落し ている.土塊末端はすでに除去されており,詳細は 不明.
- ・むかわ町穂別仁和地区の斜面崩壊(遠望)(第19図 E): 鵡川右岸の急斜面に認められた斜面崩壊(写真左部 分.写真の右側に見える崩壊は,地震発生以前の豪 雨によって生じていたもので無関係.ただし今回の 地震で範囲が拡大した可能性あり.).崩壊の規模 は,幅30 m,高さ60 m程度.基岩は川端層の砂岩 泥岩薄互層.崩落した土塊と植生が斜面上に定置し ており,すべり面の性状は不明.ブロック化した岩 屑が崩落しており,基岩すべり-崩落と推定される.
- ・むかわ町穂別栄地区の岩盤崩壊(第19図 F): 震央 付近の南西向き急斜面で発生した岩盤崩壊(崩壊の 規模:幅数10 m 程度,高さ50 m 程度). 基岩は軽 舞層のシルト岩優勢砂岩泥岩薄互層. 弱風化~比較 的新鮮な岩盤が,高角の節理系に沿って最大長径2 m 程度のブロックに分離し,斜面中段~直下に崩 落している.
