## 地すべり再活動の一例：2003年7月白糠町岬1丁目地すべり

### Reactivation of Misaki 1-chome landslide, Hokkaido, in July, 2003

田近 淳・大津 直・廣瀬 亘  
Jun Tajika, Sunao Ohtsu and Wataru Hirose

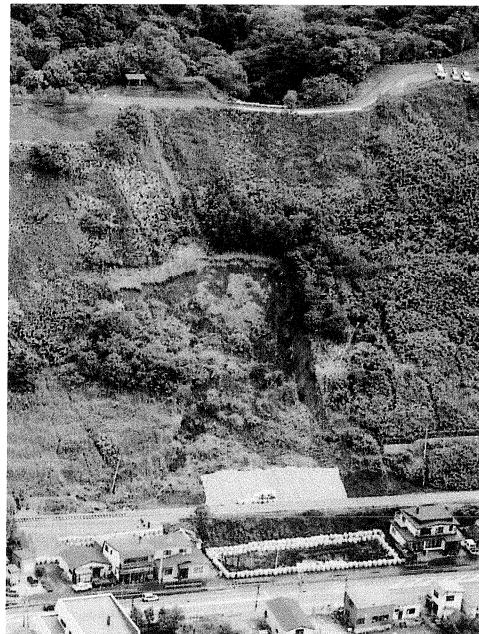
第2図 岬1丁目地すべりの鳥瞰。2003年7月14日シン技術コンサル撮影。

Fig. 2 Bird's-eye view of Misaki 1-chome landslide in July 14, 2003. Courtesy of Shin Engineering Consultant Co. Ltd.

地すべりはこの斜面の中腹から発生したもので、主な移動体（主移動体）は幅30~40m、奥行き約80mの規模である。これに引きずられるように頭部の右側（西側）斜面（西側移動体）と末端部の左側（東側）斜面にも亀裂が発生し土塊が一部移動した（第2図）。

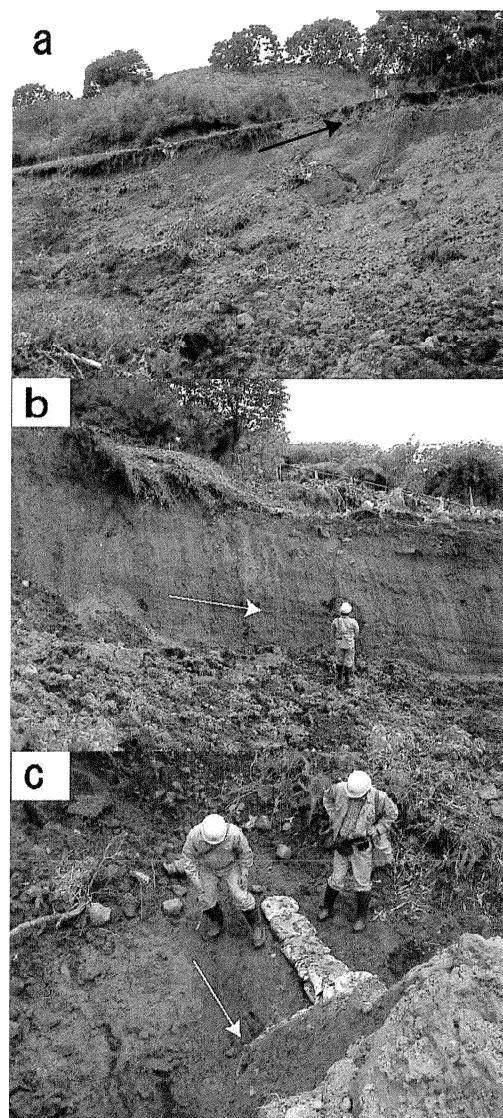
第3図 岬1丁目地すべりの状況。(a)滑落崖、矢印は円礫層。(b)左側崖、矢印は擦痕。(c)露出したすべり面、矢印は滑動方向。

Fig. 3 Head scarp (a), left flank (b) and slip surface (c) of Misaki 1-chome slide.

地すべりは全体として左右非対称な形態をしている。滑落崖は、西側移動体の東部から東側の主移動体の滑落崖にむかって直線的に延び、東側崖とともにL字を逆さにしたような平面形を示す。主滑落崖は、幅約30mであり、東側ほど比高が大きく5~6mである。東側崖は高い崖となっており、側崖の壁には下部に向かって10°~20°傾く直線的な擦痕が認められた（第3図b）。一方西側崖は不明瞭で主移動体との比高は大きくない。

滑落崖の地質の状態は明らかではないが、崖の背後は平坦面となっており、人工的な改変を受けたように見える。崖の最上部には敷石とみられる数10cmの厚さの円礫が認められる（第3図a）ことから、古い道路があったのかもしれない。東側崖に露出しているのは、淘汰の悪い礫（亜角礫）を含む暗青灰色のシルトで、地すべりの崩土または人工的な盛り土である。これらの下位には石炭を挟む砂岩泥岩互層が認められた。これらの層理面の走向傾斜はN10°W~24°Wであり、斜面はやや斜交した流れ盤斜面である。

主移動体は、上部、下部東側、および下部西側の3つの部分に分けられる。上部は分離した表土がハンモック状の地形を示す部分で立ち木の一部は下方に傾倒する。西側では下部西側ブロックとの間に高さ2~3m、幅7~8mのグラーベンができるおり下底にすべり面（N32°W~15°SW）が露出している（第3図c）。すべり面直下は褐色の炭層であり、炭層直上の泥岩またはベントナイト質粘土との境界が滑り面となったと予想される。ここには湧水がみられ粘土は流失している。下部西側ブロックは主移動体から分離した小丘でおもに砂岩から構成される。下部の東側は崩土がハンモック状の形態を示し一部泥濘化している。

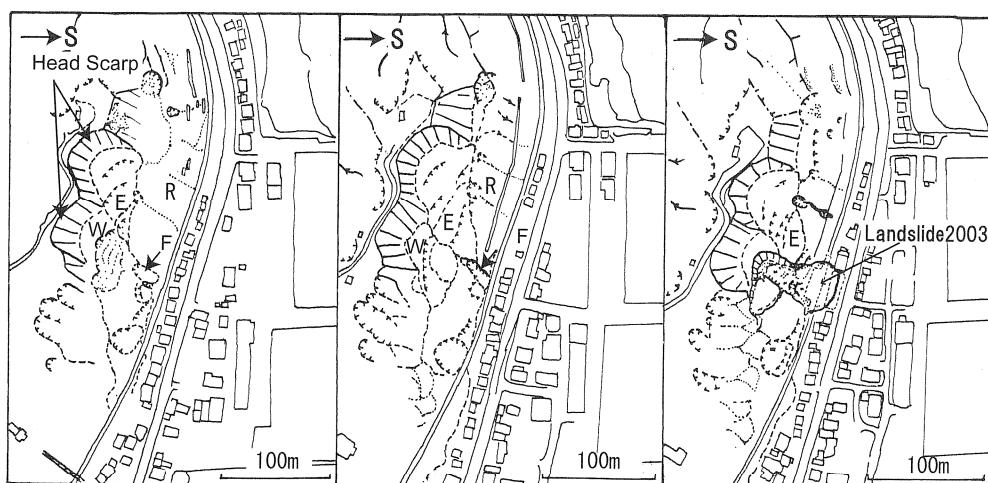
第4図 岬1丁目地すべりの地形判読図。左より1977年、1995年、2003年地すべり発生後。歪は無修正。

Fig. 4 Interpretation map of Misaki 1-chome slide, through aero photographs taken in 1977 (left), 1995 (center) and 2003 (right).

どの写真においても、今回の南向き斜面には円弧状の急崖（以下、旧滑落崖）と前面の緩斜面で特徴付けられる隣接した2つの地すべり地形が認められる。縮尺や撮影方向が異なるため単純な比較はできないが、西側東側のどちらの地すべりも南西に向かって押し出しており、東側のユニット（第4図のE）が斜面の中腹～末端、西側のユニット（第4図のW）は末端まで移動体が到達している。両地すべり移動体の中腹には連続する直線的な低崖がみられ、過去に道路の敷設あるいは石炭の採掘？などのような人工的な地形改変があったようである。

今回地すべりが発生したのは西側のユニットの中腹から下である。1977年・1995年の写真では今回頭部となつた部分には凹地状のくぼみが見られ、もともと2次すべりが発生していた可能性を示している。やや不明瞭であるが1977年の写真では今回の滑落崖の部分は植生が薄く、いくつかの小段（？）があるように見える。おそらく、掘削跡か道路盛り土であろう。一方、やや不明瞭であるが、斜面下部東側には細長い凹地状の部分がある（第4図のF）。この部分は1995年の写真では底の平らなガリーまたは崩壊地のように見え、1977年のそれに比べて明瞭である。色調は暗く、湿地状である。斜面下部西側には斜面と逆向きの崖をもつ小丘が見られ、今回の下部西側ブロックに相当するものと考えられる。おそらく、今回の地すべり滑動は、斜面下部（とくに東側）の部分の崩壊（またはガリー侵食）によって不安定化が進んでいた旧移動体の一部が、豪雨による間隙水圧の上昇によって一気に再活動したものと推定される。再活動が発生した部分の末端にガリーや小崩壊が分布することは、地すべり地形の判読の際に、移動体の安定性を判断する際の重要な指

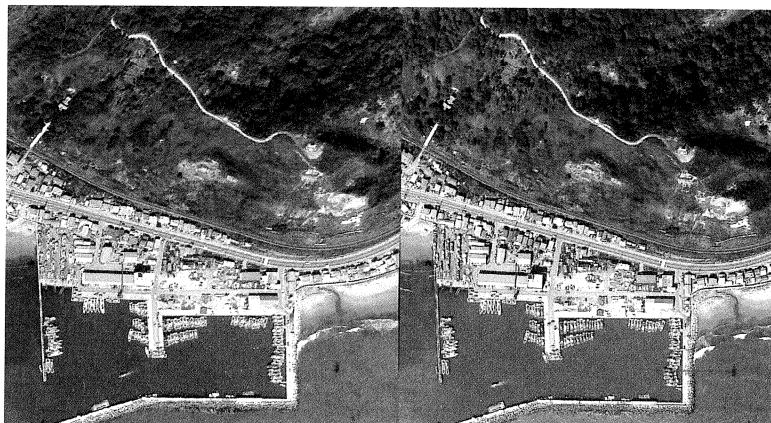
付録1a 1977年9月23日（撮影縮尺1/10,000, 国土地理院CHO-77-5, C4-28, 29）

Appendix 1a Aero-photographs of Misaki 1-chome slide taken in September 23, 1977.

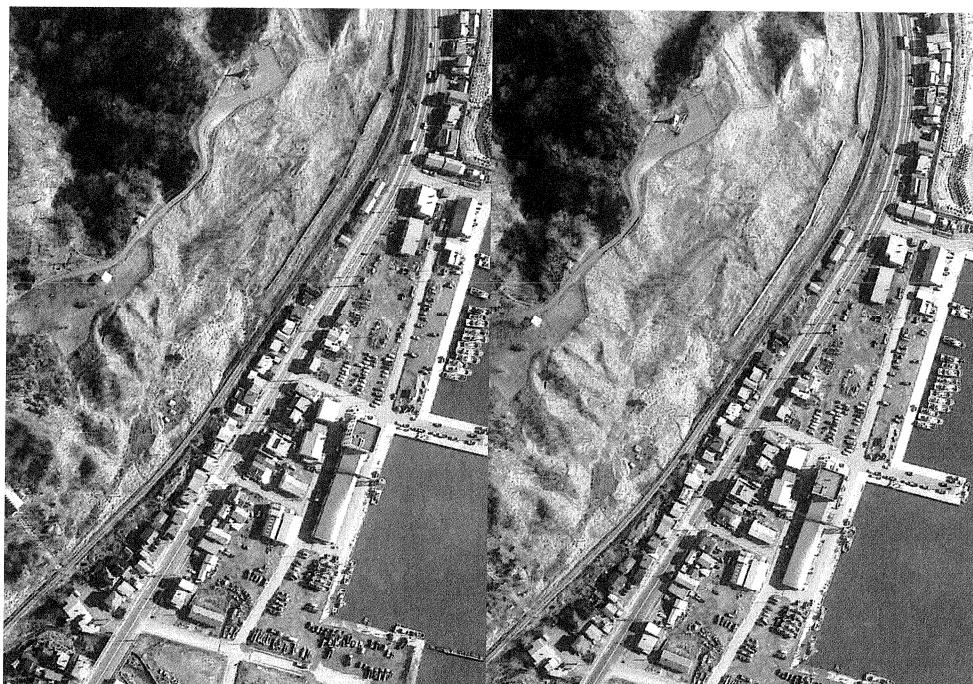
付録1b 1995年11月13日（撮影縮尺1/4,000×80%, シン技術コンサルC-1, 0056, 0057）

Appendix 1b Aero-photographs of Misaki 1-chome slide taken in November 13, 1995.

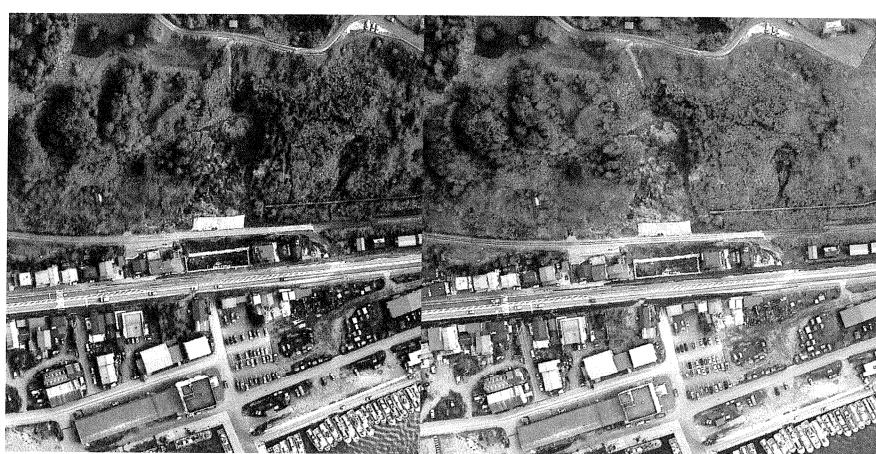
付録1c 2003年7月14日（撮影縮尺1/4,000, シン技術コンサルC-1, 9952, 9953）

Appendix 1c Aero-photographs of Misaki 1-chome slide taken in 14 July, 2003.
