## 1874年北海道初山別の地震に関する補足的資料：斜面崩壊を中心に Supplemental information about the landslides induced by the earthquake at Shosanbetsu, Hokkaido, in 1874

田近 淳・田村 慎・川上 源太郎・高橋 浩晃\*・濱田 誠一・志村 一夫\*\*  
Jun Tajika, Makoto Tamura, Gentaro Kawakami, Hiroaki Takahashi,  
Sei'ichi Hamada and Kazuo Shimura

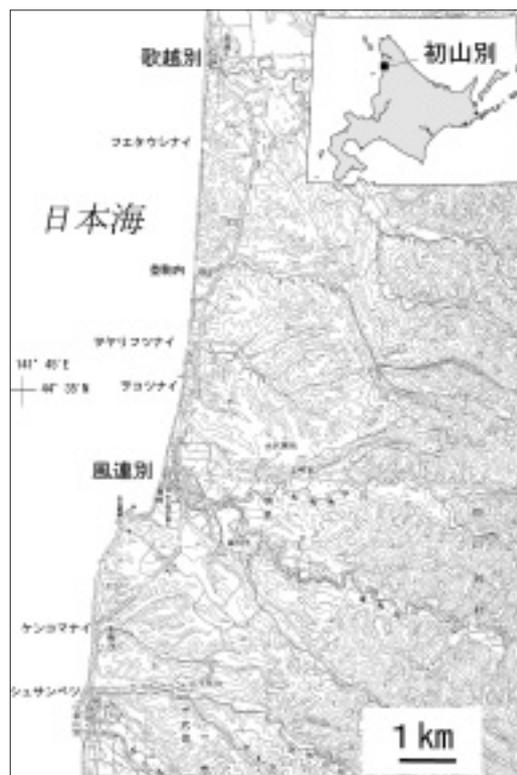
第1図 1874年2月の地震による被災地域。国土地理院発行1/5万地形図「初山別」を使用。旧地名を加筆。

Fig. 1 Location map of Shosanbetsu and damaged area of the 1874 earthquake.

遠別町歌越 (旧名：歌越別, ヲタクシベツ) から初山別村豊岬 (風連別, フーレベツ) にいたる直線的な海岸は前面に砂浜をもつ海食崖からなる (第1図)。後背地は主に開析された海成段丘 (高さ30~45m) からなり、北側から、フエタウシナイ (エタウシナイ), トコマナイ (登駒内), ヲヤリブツナイ (大沢, オヤルフ

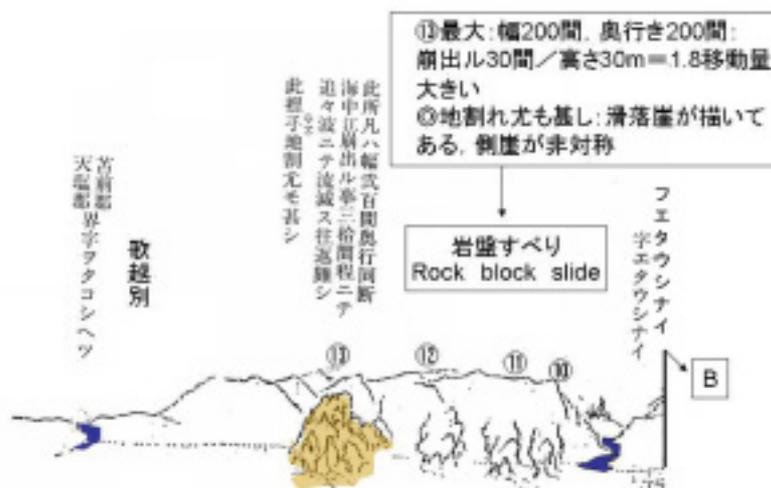
第2図A 「開拓使公文録」中の山崩れの絵図(その1)。「新収日本地震史料補遺」(東京大学地震研究所編, 1989)に引用されたもの。最も北側の部分。番号, 青色(河川), 地名等を加筆。第2図Bへ続く。

Fig. 2A Schematic illustration of landslides, induced by the 1874 earthquake, after Earthquake Research Institute (1989) .

添付された絵図には、歌越別(ヲタコシベツ)～風連別(フーレベツ)の間約8kmの海食崖に13箇所(13箇所)の山崩れの絵が記載されている(第2図)。全体として北側の海岸変動が激しく、トコマナイから北3.5kmは、海岸の九割が崩壊したとされる。またトコマナイから北の山道でも「崩レ」や「地割」が発生している。トコマナイから南側2.5kmの海食崖でも、図示された崩壊の「幅」の合計は380間(684m)であり、崩壊占有率は海岸線の25%にのぼる。

絵図に描かれた山崩れを南から順に崩壊①から崩壊⑬と呼ぶ。ヲコツナイ～ヲヤリブツナイ間の崩壊①と②は「幅」10間(約18m)「奥行」20間(約36m)の比較的小規模なもので、ほとんど海岸へ押し出していない。ヲヤリブツナイ～トコマナイ間の崩壊③と④は、「幅」・「奥行」とも180間(約324m)で規模が比較的大

きく、かつ海岸に4間(約7m)押し出して海浜の通行が不能となっている。トコマナイより北の崩壊⑤～⑫に個別の記載はないが、ほぼ通行が不能ということなので、多量の崩壊物が海浜を埋めたものと見られる。一般に「崩出」(おそらく、崖下からの移動距離)は小さく、①～⑫では「崩出」(4間以下)/崩壊高(30-45m)の値は0.25以下である。

崩壊①～⑫の山崩れの絵にはひとつの特徴がある。側崖と崩壊物は明瞭に描かれているが、側崖を上方で結んだ「滑落崖」の輪郭が描かれていないことである。このことは、下から望んで、上方がすべて崩壊した状態、すなわち、海食崖の上端(遷急線)まで全体が崩壊したことを示していると見られる。

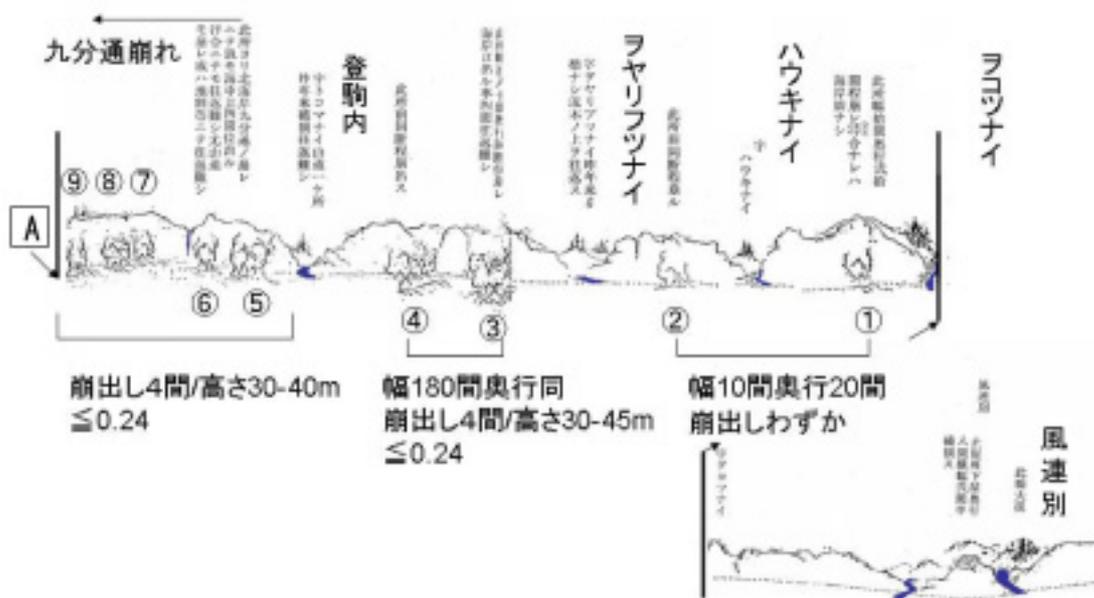
第2図B 「開拓使公文録」中の山崩れの絵図(その2)。「新収日本地震資料補遺」(東京大学地震研究所編, 1989)に引用されたもの。南側の部分。番号, 青色(河川), 地名等を加筆。第2図Aへ続く。

Fig. 2B Schematic illustration of landslides (southern area), induced by the 1874 earthquake, after Earthquake Research Institute (1989).

規模が最も大きいのが歌越～フエタウシベツ間の最も北側に位置する崩壊⑬である。「幅」・「奥行」とも200間(約360m)であり、海中への土砂の移動は30間(約54m)にも及んだ。「崩出」は最大の30間であり、「崩出」/崩壊高30m=1.8は突出して大きな値を示す。「此裡手地割尤モ甚シ」との記述は、これが平面的に広がり、移動体や背後の亀裂・陥没が著しいことを示している。

崩壊⑬の絵は、他の崩壊の絵とは異なり、崩壊源の輪郭「滑落崖」が描写されている。また、左右の側崖の形状は非対称で、右側崖(向かって左の側崖)に比べて左側崖が、凸凹して右に広がるように見える。不鮮明であるが移動体に植生らしいものが見えるのも、他の崩壊とは異なる特徴である。

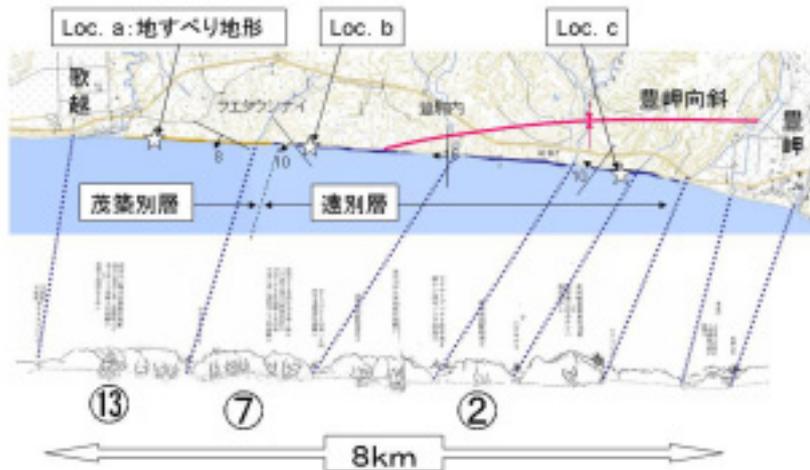
第3図 海食崖の地形・地質と山崩れの絵図 (東京大学地震研究所編, 1989)との対応. 海食崖の地質は秦 (1961) による.  
 Fig. 3 Correlation of location and geology with the illustration of landslides, induced by the 1874 earthquake, after Earthquake Research Institute (1989) .

緩やかな向斜構造を示す。このためフェタウシナイ付近から南、豊岬までは新第三紀中新世末～鮮新世の遠別層が、それより北には鮮新世後期の茂築別層が、遠別層に整合的に累重し、分布する(秦, 1961: 第3図)。段丘堆積物は5m～20mで、ほとんどが海浜～砂丘砂・礫からなる場合と厚い植物(材)化石を挟む粘土優勢の堆積物からなる場合があるが、今回詳細な観察をすることが出来なかった。

遠別層泥岩からなる海食崖では、崖の裾にはしばしばノッチが形成され、剥離性の岩盤崩落(Rock fall)が観察できる(第4図)。遠別層泥岩の上に段丘堆積物が発達する場合には、土砂のすべりや崩落(Soil slide/fall)が見られる。崩落には比較的規模の大きなものもある(例えば、第3図Loc.c)したがって、地震時の斜面変動のタイプも、基本的には岩盤崩落と土砂のすべり・崩落であると推定される。このことは、前節で述べた山崩れの描写の特徴と一致する。

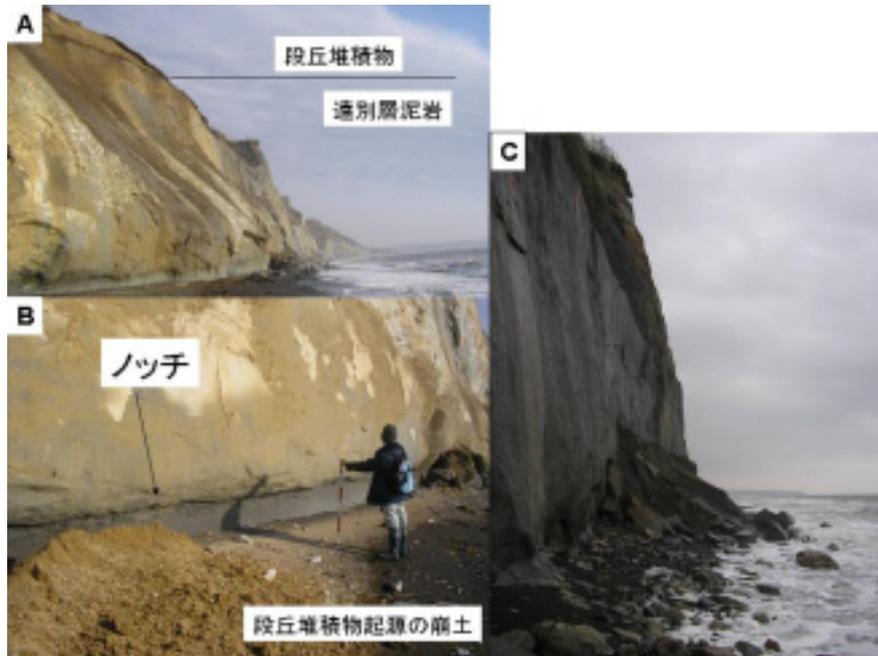
第4図 海食崖の地質と崩壊様式. 位置は第3図 Loc.b付近. A:遠別層泥岩とそれを覆う段丘堆積物. B:ノッチの形成と段丘堆積物起源の崩壊物. C: 岩盤の剥離に由来する岩石崩落.

Fig. 4 Style of landslide in the cliff.  
 A : Geology of cliff, the Pliocene-Miocene Enbetsu Formation and the terrace deposit.  
 B : Notch and fall deposit originated from terrace deposit.  
 C: Rocfall of mudstone. Locality showing in Fig.3 (loc. b).

この海岸に分布する遠別層は、珪藻質泥岩～シルト岩からなる。部分的に軽石の細～小礫や石灰質団塊を含むことがある。珪藻質泥岩の海食崖は滑らかな風化面を示し垂直に近い崖を構成する(第4図)。一般に成層構造は不明瞭であるが、部分的に認められる薄層からみると、海食崖は緩い受け盤～走向方向の斜面である。まれにENE-WSWまたはWNW-ESEで南北に緩く傾く節理が見られることがある。

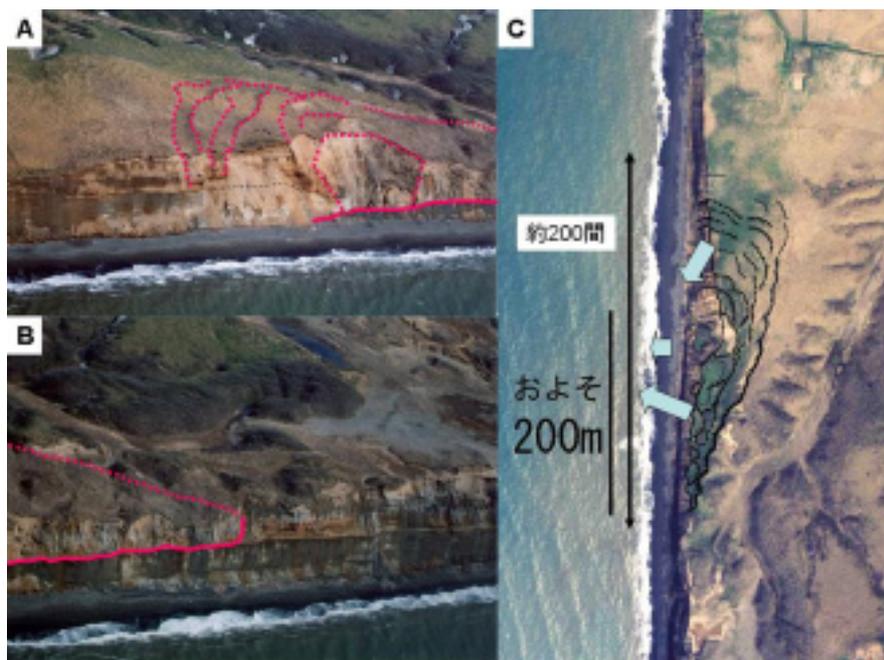
第5図 歌越～フエタウシナイ間に分布する地すべり地形。地すべりの北部(A)と南部(B)、1999年4月北海道防災ヘリより撮影。Cは同地点の垂直写真(株シン技術コンサル提供)。

Fig. 5 Rock block slide in Utaoshi-Huetaushinai coast. Northern flank (A) and southern flank (B) of the slide. Aerial photograph C taken by Sin Engineering Consultant Co.Ltd.

越～フエタウシナイ間に明瞭な地すべり地形を認めた (第5図). この地すべり地形は山岸 (編) (1993) にも記載されている (初山別, No. 12).

歌越～フエタウシナイ間の地すべり地形は, 奥行きが約60m, 海岸線に沿う延長は約250～300mである (第5図C). 非対称で, 平面的にはクサビ形をしている. 山側の輪郭を構成する崖は, 北側・東側ともやや不明瞭であるが, 溝状凹地となっており, 平面すべりであることをうかがわせる. 中央北側には, 円弧状の二次滑落崖 (幅50m奥行き30m) があり, この部分の移動体の大部分は既に失われている. ヘリコプターからの斜め写真では, 凹地や亀裂の状況がより鮮明に認識できる (第5図A, B).

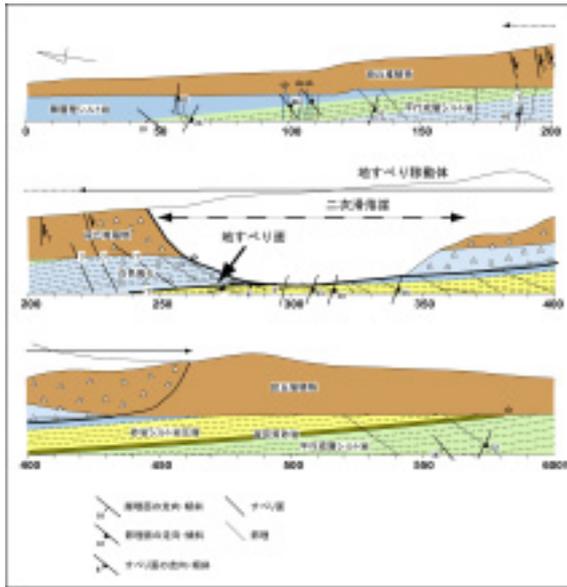
第6図 地すべり地形の見られる海食崖の地質スケッチ。  
 Fig. 6 Geologic sketch map in Utakoshi- Huetaushibetsu coast.

られる地すべりのすべり面が確認された (第6図). 地すべり面は, 茂築別層の成層したシルト岩層の層理面に形成されている (第7図). 移動体の左側端 (海から向かって右端) はシャープで境界が明瞭である (第6図460m付近). 一方, 右側端 (海から向かって左端) は高角度の複数の正断層型亀裂 (以下, ノンテクトニックな正断層をこのように呼ぶ) があり, 個々の変位は不明瞭である (第5図A; 第6図190m-230m). 右端部の地すべり面と正断層型亀裂に挟まれた岩盤は乾燥して白色化していることからみて, 移動量は小さいものの白色風化部まで (第6図230m付近; 第7図) の岩盤は移動体とみなされる. 右端部 (190-230m) の正断層型亀裂は段丘堆積物を変位させているが, 下位の岩盤を大きく変位させていない. 正断層型亀裂の走向傾斜

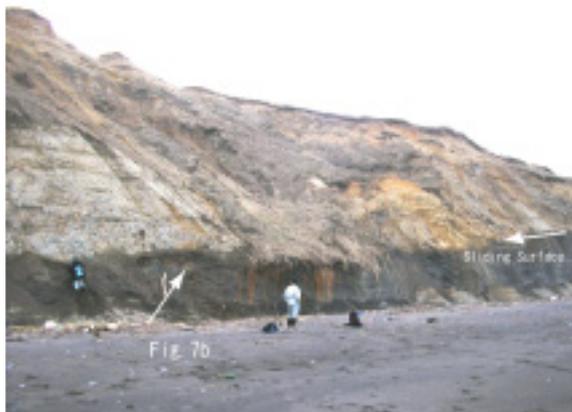
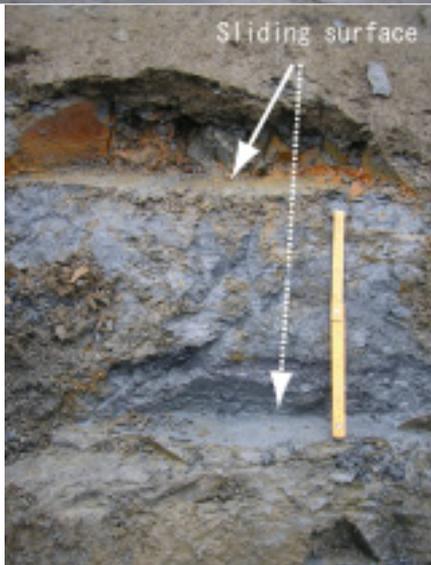
第7図 地すべり面。上(a)は遠景, 下(b)は近接写真  
 Fig. 7 Sliding surface of the slide.

は茂築別層に見られる節理系のそれに類似する。なお、地すべり面の約20cm下位の層理面にも面構造が形成されている。

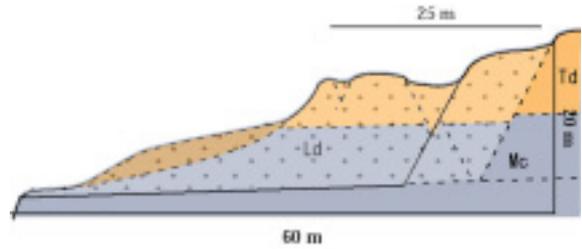
第8図 歌越～フエタウシナイ間の岩盤すべりの模式的な断面。Tdは段丘堆積物。Mcは茂築別層。Ldは地すべり移動体。

Fig. 8 Schematic section of the rock block slide in Utakoshi-Huetaushibetsu coast. Td:terrace deposit, Mc: Mochikubetsu Formation and Ld: sliding body.

地形と地質状況から、この地すべりは層理面と節理に規制されて形成した岩盤すべりであることが明らかになった(第8図)。中央部の二次滑落崖の存在は、地すべりの活動後、移動体の一部が二次的に崩壊したことを示す。また、右端部で表層の段丘堆積物の変位にくらべて下位の茂築別層の変位が不明瞭というような正断層型亀裂の発達は、地震動によって発生した斜面変動にしばしば見られる特徴のひとつである(雨宮・田近, 1999; 田近, 2004)。なお、移動体地表部の変形がやや不明確なのは表層が崩壊しやすい砂を主とする段丘堆積物により構成されているためであろう。
