2003年台風10号による北海道里平地域の斜面崩壊
 - 古第三系ニセウ層における崩壊様式と斜面地質との関係 -

Slope failures in Ribira, Hokkaido caused by Typhoon 10, 2003: Relationship between the collapse style and the slope geology of the Paleogene Niseu Formation

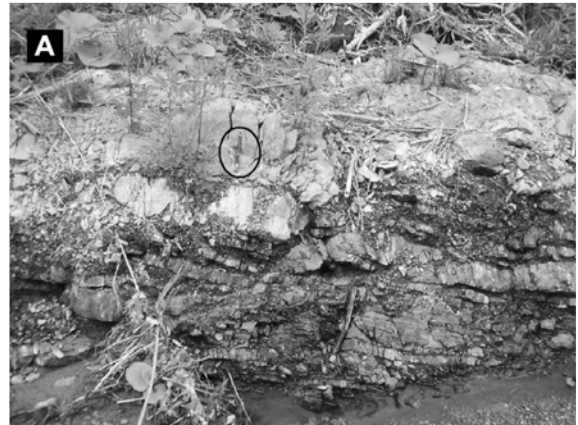
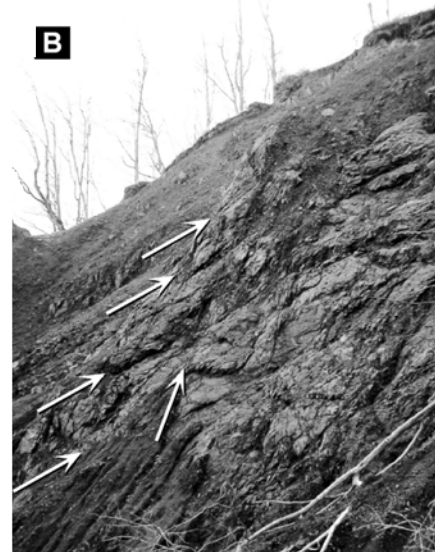
写真1 (A)砂岩層が膨縮し、軽微な破断および変形を示す砂岩頁岩互層。円内はスケールのペン。
 (B)崩壊面に露出する頁岩～頁岩優勢互層に、10cmほどの間隔で発達する高角の亀裂(矢印)。

Photo 1 (A) Slightly broken interbeds of sandstone and shale. Pen (circled) for scale.
 (B) High-angle fractures (arrows) at intervals of ca.10cm in shale exposed at rapture surface.

頁岩優勢互層は、数cm～10cmの厚さをもつ淡緑灰色の細粒砂岩と暗灰色～黒色の頁岩の単調な細互層からなる。場所により、数m程度の波長をもつ緩やかな小褶曲構造や砂岩層の膨縮、不規則な波状の層理を示す細互層など、軽微な破断や変形構造が認められる場合があるが、層理の連続性は保たれている(写真1A)。頁岩はシルト質で淘汰が悪く劈開は発達しないが、層理と大きく斜交する高角度の亀裂(後述する開口節理)

が数cm～10cm程度の間隔で密に発達する(写真1B)。一方、砂岩優勢互層は、厚さが数10cmから数mに達する厚層理の砂岩層を伴っており、亀裂は密に発達せず、その間隔は数10cm～1mである。また砂岩優勢互層には、厚さ30m程度までの緑色岩(輝緑岩)が層理にほぼ平行にはさまれる。とくにヌモトル山から続く稜線部には、水平～低角度の構造を持つ輝緑岩が断続的に分布する(川上ほか, 2007)。

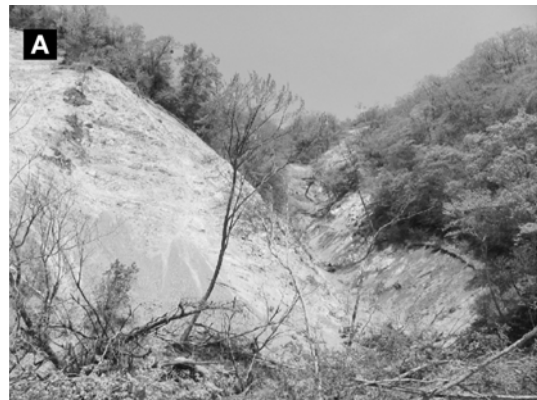
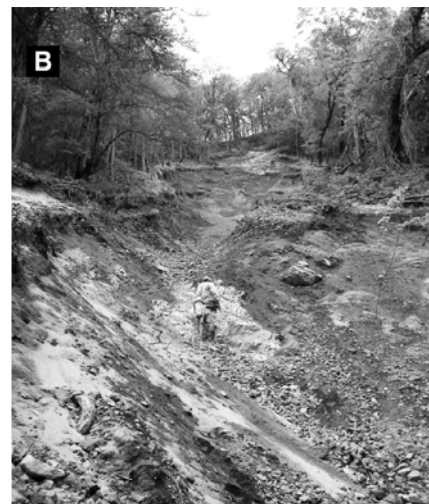
写真3 (A)下部谷壁斜面に多発した土層崩壊(B)3mの厚さの土層(樽前b火山灰をとまなう)に覆われる谷頭斜面に発生した土層崩壊。

Photo 3 (A)Debris-Earth slide preferentially occurred at lower valley walls. (B)Debris-Earth slide occurred at a valley head. The valley head is covered by relatively thick(3m)debris bearing Ta-b tephra.

形態: 斜面表層の土層(緩んだ岩盤を含む)が, 岩盤との境界でスライドし崩壊しているもので, 崩壊面は平滑で斜面に沿う(写真3A). 崩壊深は多くが1m程度以下であるが, 土層が厚いところでは最大3m程度のものが認められる(写真3B). 規模は幅・奥行き・比高が10~20m程度のものが多いが, 下部谷壁斜面では隣接する崩壊が連続して幅50mにわたるものや, 谷頭斜面では奥行き90mに達するものがある. 移動体は斜面下に流下しており, 崩壊域と堆積域はほとんど重ならない.

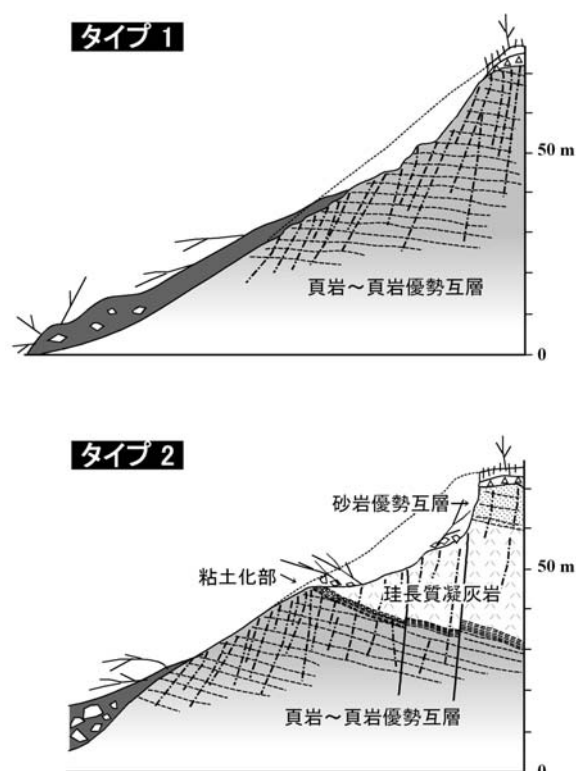
第4図 岩盤崩壊のうちタイプ1およびタイプ2の模式縦断面図。タイプ3は第8図を参照。
Fig. 4 Schematic longitudinal cross-section of the Type 1 and Type 2 bedrock failures.

形態：主要な崩壊面は斜面に準平行かつ平板で、斜面傾斜よりやや高角度となっている場合が多い(第4図上)。そのような斜面に平行な崩壊面に、さらに高角で交差する平板な崩壊面が側崖をなす(写真1B, 4A)。そのため崩壊域の輪郭は直線的で、斜面が板状にえぐられた形状を示す。また輪郭の平面形態は奥行き/幅比が大きい矩形～伸びたスプーン型を呈し、しばしば末端側に狭まる。崩壊規模は幅20～50m, 奥行30～100m, 比高30～80m, 崩壊深5～10mである。縦断面では、崩壊面の上部は斜面に準平行で直線的であるが、末端では階段状を呈しながら斜面表層へ達する。移動体は斜面下に流下しており、侵食域と堆積域は重ならない。

形態：崩壊面の上部は、タイプ1と同様に斜面に準平行・平板であるが、タイプ1と比較してより急傾斜である。崩壊面は下方に向かって低角となり、斜面に対して低角受け盤~横盤の姿勢となる。そのため、崩壊面は全体として椅子型~円弧状を呈する(第4図下)。崩壊域の輪郭は頭部が直線的で、奥行き/幅比が小さい矩形~幅広のスプーン型の平面形態を示す。崩壊規模は幅50~100m, 奥行き60~200m, 比高30~80m, 崩壊深は10~20mで、タイプ1と比較してやや大きく深い。移動体の大部分は斜面下に流下しており、侵食域と堆積域は重ならない。

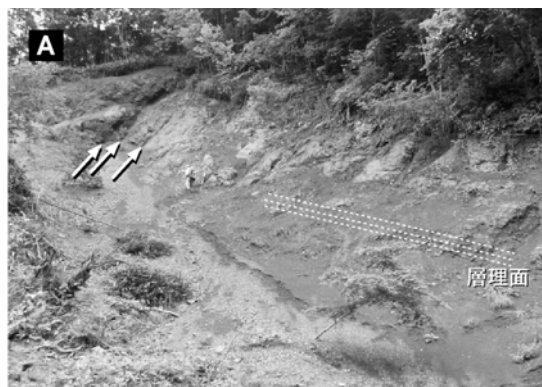
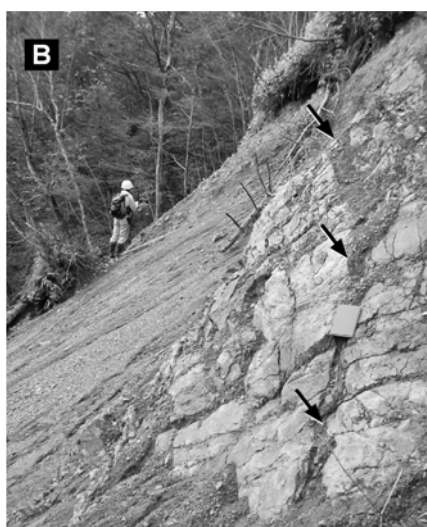
写真4 (A)タイプ1岩盤崩壊の平板な崩壊面。基岩には崩壊面に平行な亀裂が見える(矢印)。
(B)斜面上部に露出する砂岩頁岩互層に認められる、楔状の開口亀裂(矢印)。
Photo 4 (A) Parallely oriented planar rupture surface of the Type 1 failure and fractures (white arrows) in a bedrock.
(B) Wedge-shape open fractures (black arrows) observed in a bedrock at the upper part of the failed slope.

上部では、崩壊を免れた風化岩盤に楔状の開口亀裂が観察される場合があり、クリープ変形を示唆する(写真4B)。頁岩～頁岩優勢互層に発達する亀裂・崩壊面を中心に計測した結果、傾斜は40度以上の高角度で、走行は南-北および東北東-西南西方向を系統的に示し(第5図のA)、亀裂は節理を起源とすると考えられる。崩壊斜面の傾斜方向を、航空レーザー測量データから作成した1mコンター図を使って読み取ると、西北西-東南東方向が卓越する(第5図のB)。したがって、節理系に規制された水系の影響もあると思われるが、崩壊面の多くは南北系の節理面に起因したものと考えられる。

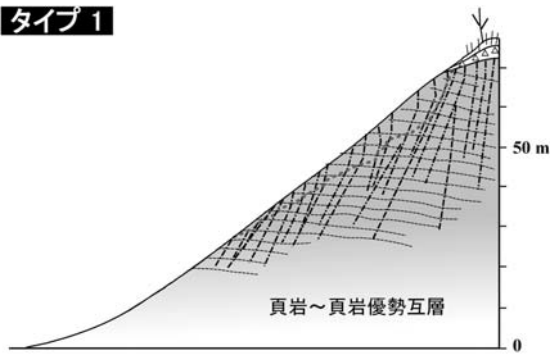
第9図 岩盤崩壊の発生要因を示す模式図
Fig. 9 Schematic cross-section of two type bedrock failures showing interpreted primary cause of slope failure.

タイプ1岩盤崩壊も、岩相による崩壊面積率の違いは明瞭ではない。ニセウ層分布域でこのタイプの岩盤崩壊が多発した理由として、節理を起源とする連続性のよい亀裂が岩盤に系統的に発達し、これに重力性の変形が加わり岩盤強度を低下させていたことが挙げられる。系統的な亀裂は逆目盤(鈴木, 2000)様に発達し、特に浅い谷型斜面では豪雨時の集水により亀裂内に浸透した地中水が高い間隙水圧を生じて風化岩盤を破碎し、スライド(-流動)が発生したと考えられる(第9図上)。輝緑岩分布域でこのタイプの崩壊面積率がやや小さいことは、輝緑岩の分布が尾根部に限られることに加え、亀裂の発達に乏しいことが関係しているのかもしれない。なお、砂岩頁岩互層の層理面は全般に癒着しており、崩壊にはほとんど寄与していないことが特筆される。これは第三紀層の砂岩泥岩互層など延性度較差の大きい地質にしばしば認められる、層

一方、タイプ2の岩盤崩壊の発生斜面は水平断面形態が直線的で、特段集水しやすい場所には限定されておらず、斜面地形と崩壊発生場所との因果関係は明確ではない。しかし谷型斜面と比較し相対的に侵食作用の弱い直線斜面では、重力性の緩慢な変形が長期にわたって進行し、斜面が著しく不安定化していた可能性が指摘される(石丸ほか, 2008)。またこの崩壊タイプの発生斜面は、斜面上部を珩長質凝灰岩が、下部を砂岩頁岩互層が構成する里平川～ウエンテシカン川右岸斜面に特徴的に認められる。凝灰岩層と互層の地層境界付近では岩盤強度の低下が認められ、破碎・粘土化にともなう初生的な弱面となっていたと考えられる。この弱面は斜面に対し低角の受盤～横盤となっているが、粘土化および南北系の高角断層に沿った垂直変位(写真2C)により水理的な連続面とはならず、上盤の凝灰岩亀裂中に裂隙水を涵養しやすい構造をなしていたと推定される(第9図下)。またシュミットロックハンマー打撃試験の結果に見られるように、岩盤強度は斜面下部の砂岩頁岩互層の方が上部の凝灰岩層に比べ相対的に弱く、斜面全体がキャブロック構造様の不安定な状態にあったと推定される。豪雨時には、斜面上部の凝灰岩内で高間隙水圧が発生し風化岩盤が破碎されるとともに、斜面下方では弱面である岩相境界がすべり面をなして椅子型の崩壊面を生じ、スライド/ス
