南白老バライト鉱山露天採掘場における地すべりについて

Landslide at the Open-Pit of the Minami-Shiraoi Barite Mine, Hokkaido, Japan

Abstract

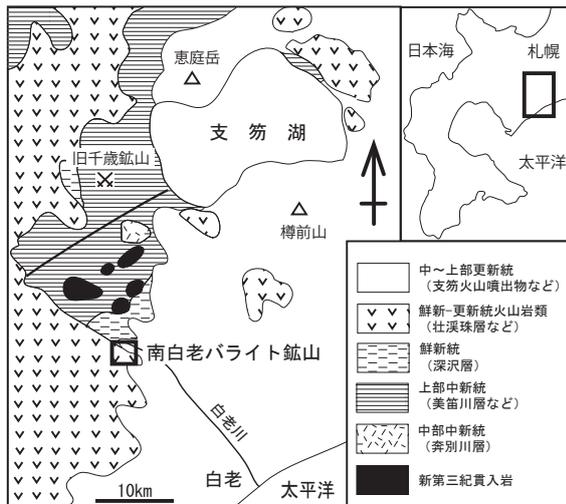
第1図 白老地域の地質図(通商産業省(1979)をもとに編集)

Fig. 1 Geological map of the Shiraoui area, simplified from MITI (1979)

南白老バライト鉱山は、北海道中央部の苫小牧市西方の白老町森野に位置する（第1図）。北東方に樽前山などの活火山と支笏カルデラが分布し、カルデラ南方には支笏火山噴出物の火砕流堆積物からなる斜面および台地が太平洋沿岸まで広がっている。

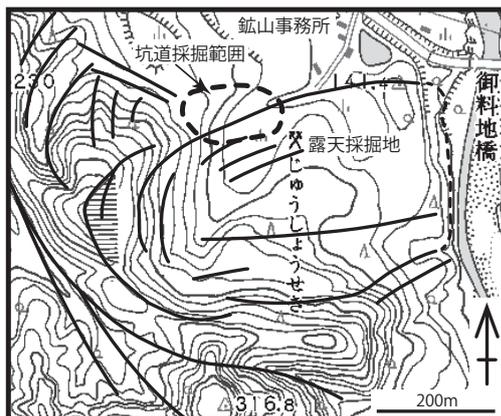
第2図 南白老バライイト鉱山地区の地すべり地形とリニアメント

1964年撮影の航空写真を使用して判読。地形図は国土地理院発行25,000分の1数値地図「森野」を使用

Fig. 2 Landslide and lineaments in the Minami-Shiraoi Barite Mine area, based on the air-photographic interpretation. The air-photograph was taken in 1964. The geographical map (1/25,000: Morino) for background is published by the Geographic Survey Institute.

て分布し, これらの鉱床や変質帯分布域では地すべり地形が多く認められる。また鮮新～更新統火山岩類に由来する土石流堆積物も広く分布する。空中写真判読によれば, 南白老バライイト鉱山地区には古い地すべりに起因すると見られる地すべり地形とリニアメントが認められる(第2図)。

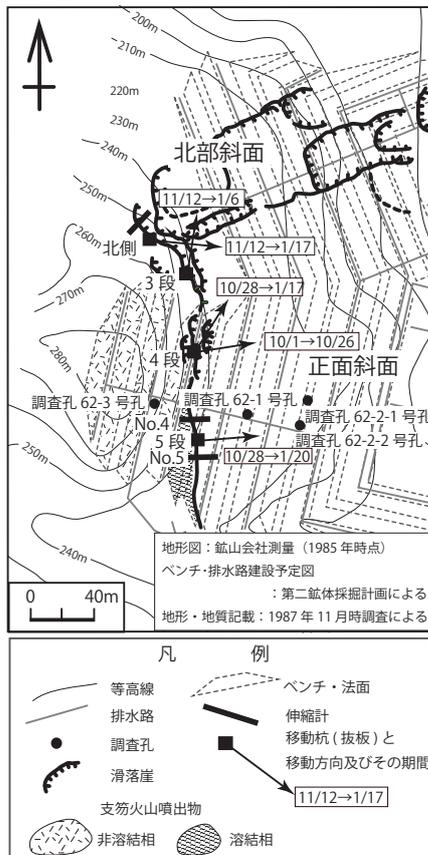
第3図 地すべり観測地点位置図と地すべり移動方位
Fig.3 Locations of landslide observation and direction of landslide.

により計4本の地すべりボーリング調査が実施された。孔井名は、地すべり土塊内の62-1号孔 (掘進長80m)、62-2-1号孔 (掘進長40m)、62-2-2号孔 (掘進長59.2m)、主滑落崖の背後の62-3号孔 (掘進長94.85m) である。調査地点を第3図に、孔井地質と総合柱状図を第4図に示した。なお、孔井地質記載については、末尾の付記に示した。

ことにした。当初、鉱山会社が1987年10月1日から独自に開始し、その後、筆者らが改良を加えて継続的に計測した。移動杭は、3段目ベンチ (地点名: 3段)、4段目ベンチ (地点名: 4段)、5段目ベンチ (地点名: 5段)、北部斜面最上部 (地点名: 北側) に設置した (第3図)。各移動杭は移動量が大きくなると破損し、その都度、改良を行ったため、改良後のデータ番号を、たとえば4段目ベンチでは4-1、4-2とした。移動量については第2表および第5図に示した。

まで) および北東方向に(期間: 10月28日から1月17日まで), 5段目ベンチでは東方向に(期間: 10月28日から1月20日まで)と, 全体としては東方向で, 一時的に北東~北方向への移動を示していた(第3図).

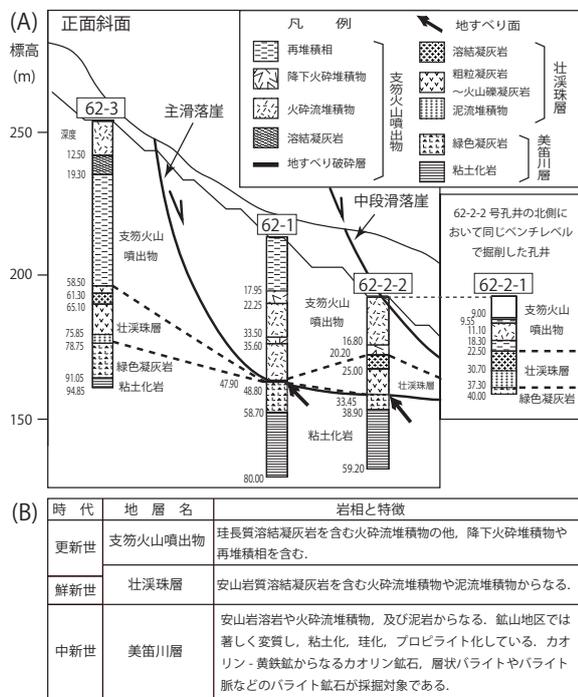
第4図 地すべり調査ボーリングの孔井柱状対比 (A) と層序図 (B)
 Fig. 4 (A) Drill hole columns on the geological cross section of the Front slope, and (B) summary of stratigraphy of the Minami-Shiraoui Barite Mine area.

の美笛川層, 鮮新一更新統の壮溪珠層, 上部更新統の支笏火山噴出物, 斜面堆積物(崖錐)からなる(第4図)。以下に, これらの岩相等の特徴について述べる。なお, 南白老バライト鉱山における第一粘土鉱体分布域, 第二粘土鉱体分布域, 重晶石鉱体分布域, および坑道密集域について第6図に示した。

南部斜面の尾根付近に分布する安山岩質溶結凝灰岩、火山角礫岩、火山円礫岩（泥流堆積物）からなる。安山岩質溶結凝灰岩は非常に硬質で、褐色～茶褐色で、本質レンズは灰色～淡褐色を呈し、3～20cm×1～2cmで、一見、流理の発達した溶岩のように見えることもある。南部斜面の他、正面斜面、北部斜面および東部斜面の地下にも分布する。火山角礫岩は径2～10cmの安山岩角礫を主とし、火山円礫岩を伴うことが多い。火山円礫岩卓越部では径2～30cmの安山岩円礫を多く含み、弱い層理が認められる。火山角礫岩や火山円礫岩は南部斜面に分布する他、正面斜面にも分布する。なお、正面斜面の調査孔では粗粒凝灰岩や火山礫凝灰岩も確認された（第4図）。

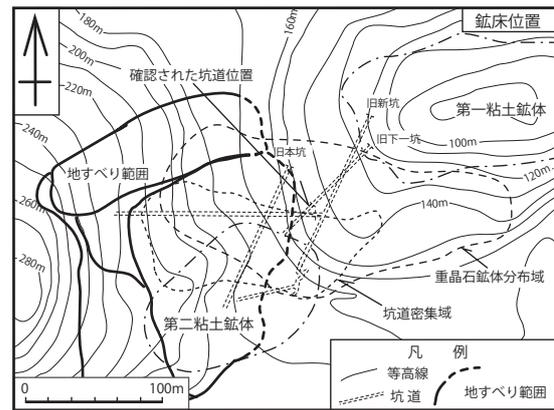
第6図 南白老バライト鉱山における鉱体位置概況図(等高線は1985年時点)

Fig.6 Summarized ore bodies distribution in the Minami-Shiraoi Barite Mine area. Counter lines are in 1985.

鉱山会社は第一粘土鉱体の資源枯渇に伴い、1987年1月に採掘を終了し、引き続き第二粘土鉱体の採掘に着手した。第二粘土鉱体は第一粘土鉱体よりも山側に位置し、正面斜面での剥土をしない限り採掘できない位置に賦存している（第6図）。1987年2月に開始された第二粘土鉱体の採掘は、正面斜面上部の切土および整形、そして斜面末端部での表土（支笏火山噴出物および緑色凝灰岩）の排土と平行して行われた。これらの斜面形状の改変と同時にすでに変状が現れていた正面斜面および北部斜面末端部の変状域は拡大した。北部斜面では中段レベル以下で表土が流動化し、正面斜面では中段レベルにも亀裂（後の中段滑落崖）が発生した。

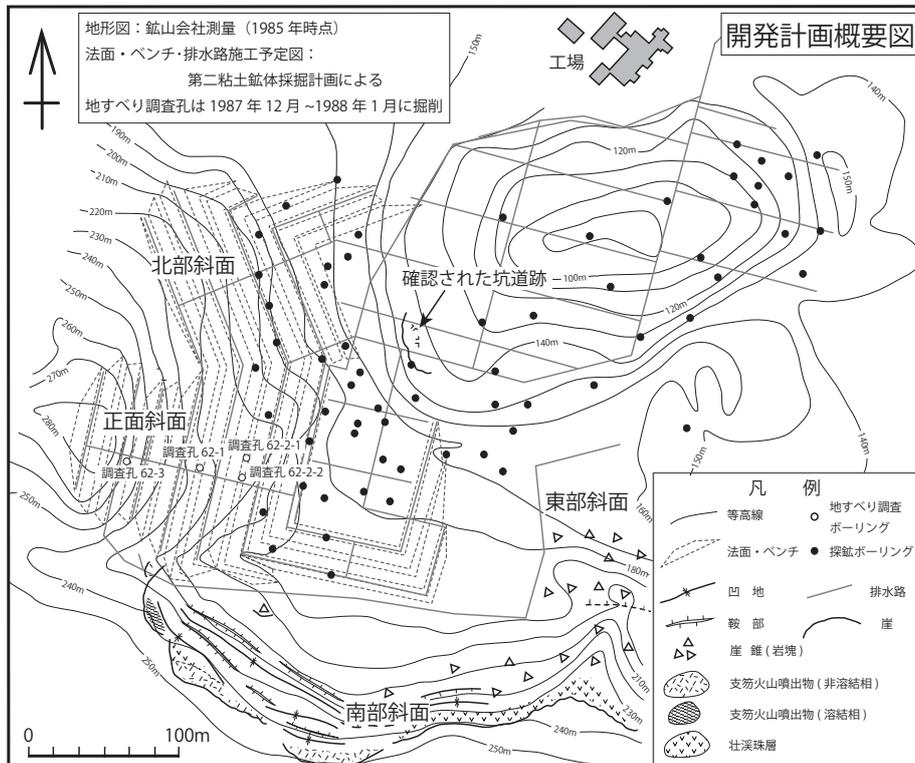
第7図 南白老バライト鉱山第二粘土鉱体開発計画概要図(等高線は1985年時点)

Fig.7 The Figure shows the summarized development plan by Kondo Kogyo Co. in 1985. Counter lines are in 1985.

また, 地すべり地内の各斜面を説明するために, 次のように各斜面に名称を与えて呼称することとした(第7図, 写真1, 2) 第二粘土鉱体採掘のために整形される西側の斜面を北部斜面と正面斜面と呼ぶ。その南方の斜面を南部斜面と, その東方を東部斜面と呼ぶ。[美笛川層]

びその周辺で広く分布するが、その多くは探鉱ボーリングにより確認されている（第7図）。

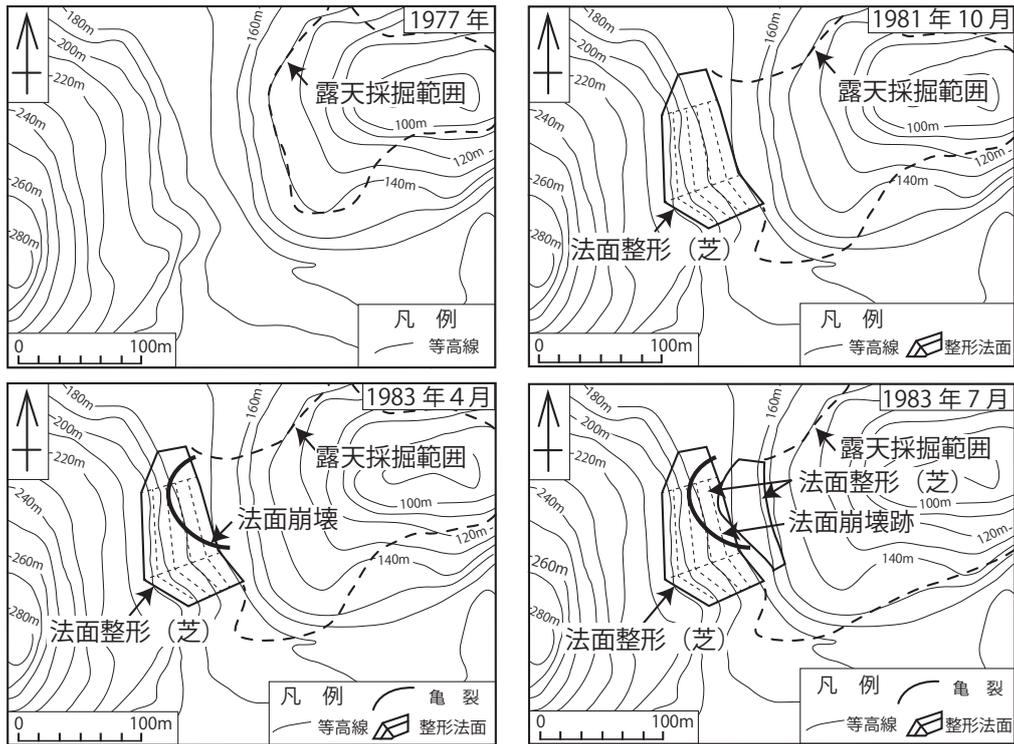
第8図 地すべり変遷概況図 (その1)(等高線は1985年時点)

Fig. 8 Summarized map of landslide progress (part 1) from 1977 to 1983. Counter lines are in 1985.

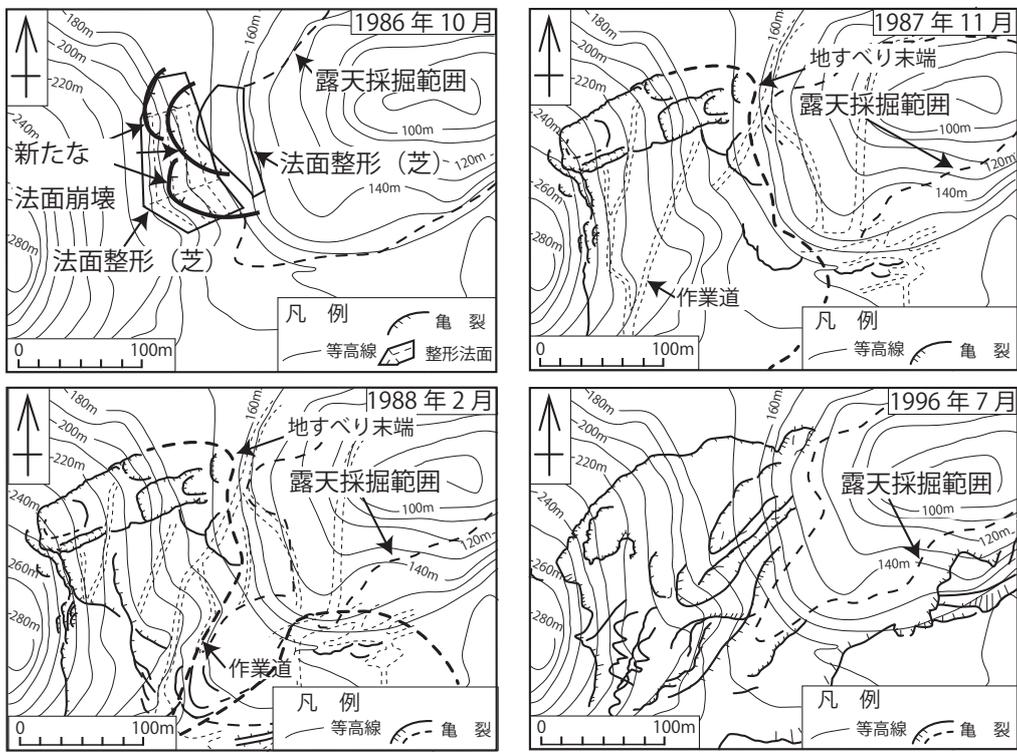
等高線は1995年時点を表す

第9図 地すべり変遷概況図 (その2)(等高線は1985年時点)

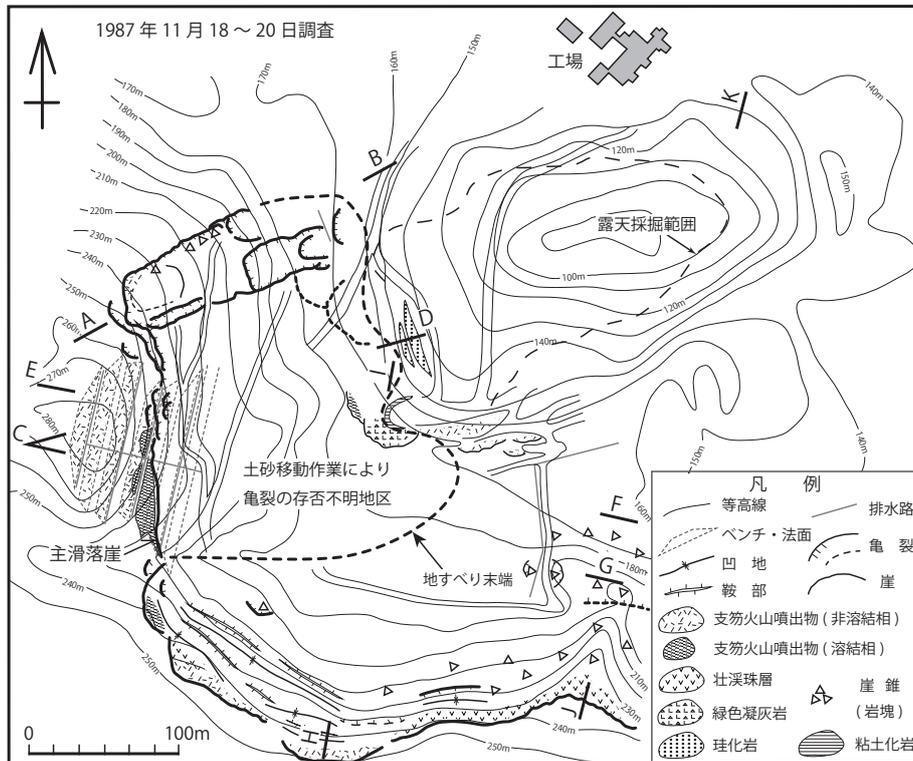
第10図 地すべり変遷図（1987年11月18～20日）（等高線は1985年時点）
 Fig. 10 Landslide map based on the observation in Nov. 18-20, 1987. Counter lines are in 1985.

この時点で正面斜面の北部の、上から2段目から6段目のベンチ（以下、同様の表現とする）で、大規模な滑落崖を確認した（第10, 11, 12図, 写真4-A, B）。これを主滑落崖と呼ぶ。前述のとおり、この滑落崖は1987年7月頃には形成されていた。4段目ベンチにおける主滑落崖では、支笏火山噴出物の強溶結相（写真5-A）が分布し、滑落崖にそって破断され、径50～150cm大のブロックとなっていた（第12図-5）。溶結凝灰岩の上位には非溶結の軽石が卓越する火砕流堆積物が覆う（第11図, 第12図-4, 第12図-6）。正面斜面中央付近の法面上の排水路から32m北側の地点で、主滑落崖は4段目ベンチ上に設置されたコンクリート排水溝を破断し、その北側では幅約15m、斜面長約15mにわたり斜面が崩壊していた（第12図-5）。これより南側ではベンチ上を斜面方向に切る落差1.3～1.6mの滑落崖が認められる（第12図）。

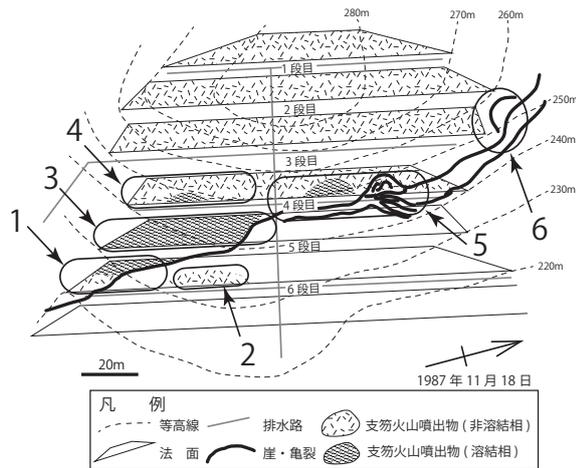
第11図 正面斜面における主滑落崖位置図
 1~6の番号の位置のスケッチを第12図に示した。
 Fig.11 Distribution map of the Shikotsu volcanics and main scarp in the front slope. Numerals show the geological sketches in Fig. 12.

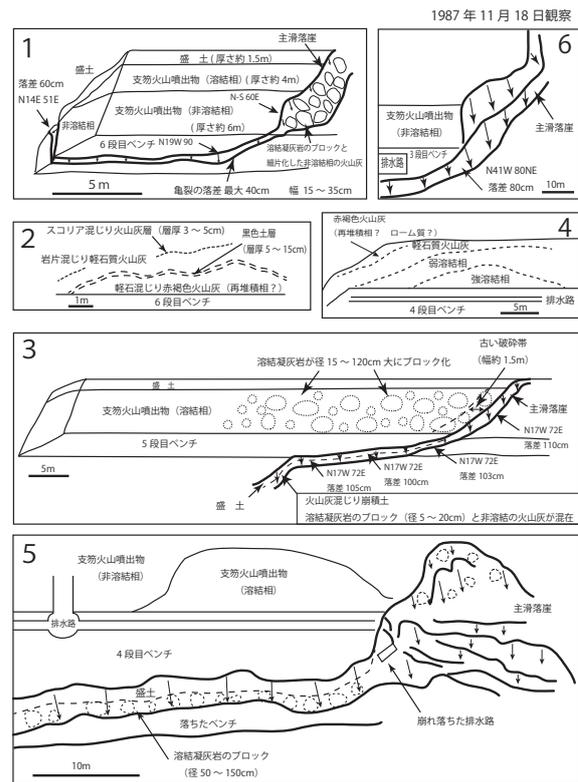
第12図 正面斜面における主滑落崖付近のスケッチ
 Fig.12 Geological sketches of the main scarp in the front slope. Numerals show the locations in the geological sketches in Fig. 11.

主滑落崖は正面斜面南側では5段目ベンチ（第12図-3）で約1mの落差、6段目ベンチ（第12図-1）で15～40cmの落差があり、南側で落差は小さくなる。溶結相を滑り面が切る部分では、溶結相はブロック化しているのが特徴である。なお、5段目ベンチでは主滑落崖に沿って幅約1.5mにわたって古い破碎帯が認められた（第12図-3）。この破碎帯内では主滑落崖方向の小さな亀裂が多く認められ、それらは全て密着していた。古い破碎帯の背後の溶結凝灰岩は法面に沿って広くブロック化し、その径は約15～120cmであった。これらのことは、主滑落崖形成以前にすでに溶結凝灰岩が破碎あるいはブロック化していたことを示している。5段目ベンチ付近の滑落崖の走向傾斜はN7～11E, 73～85E, あるいはN8W, 72Eである。また、6段目ベンチにおける滑落崖付近では溶結相とその下位の非溶結相が分布する。非溶結相の火砕流堆積物中には黒色土層（層厚5～15cm）、スコリアを含む火山灰層、赤褐色火山灰層が介在し、再堆積相、または古い崩壊土と推定される部分が認められる（第12図-2）。なお、この黒色土層は火山灰粒子や粘土質土を伴うことから再堆積層と考えられる。

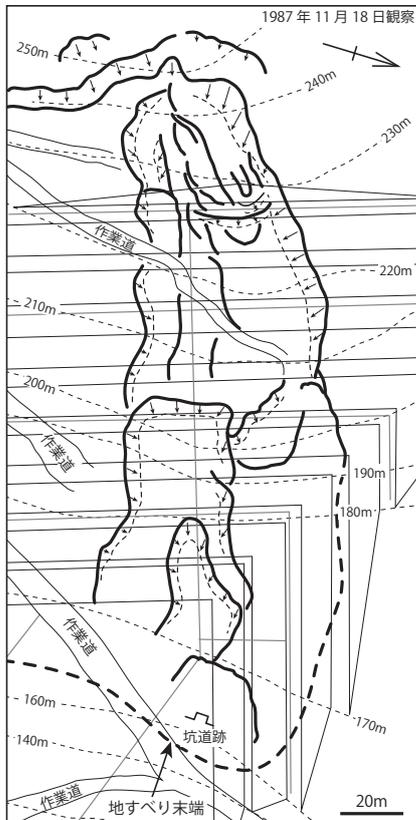
第13図 北部斜面における地すべり形状図（等高線は1985年時点）

Fig.13 Morphological sketch map of the landslide at the north slope. Counter lines are in 1985.

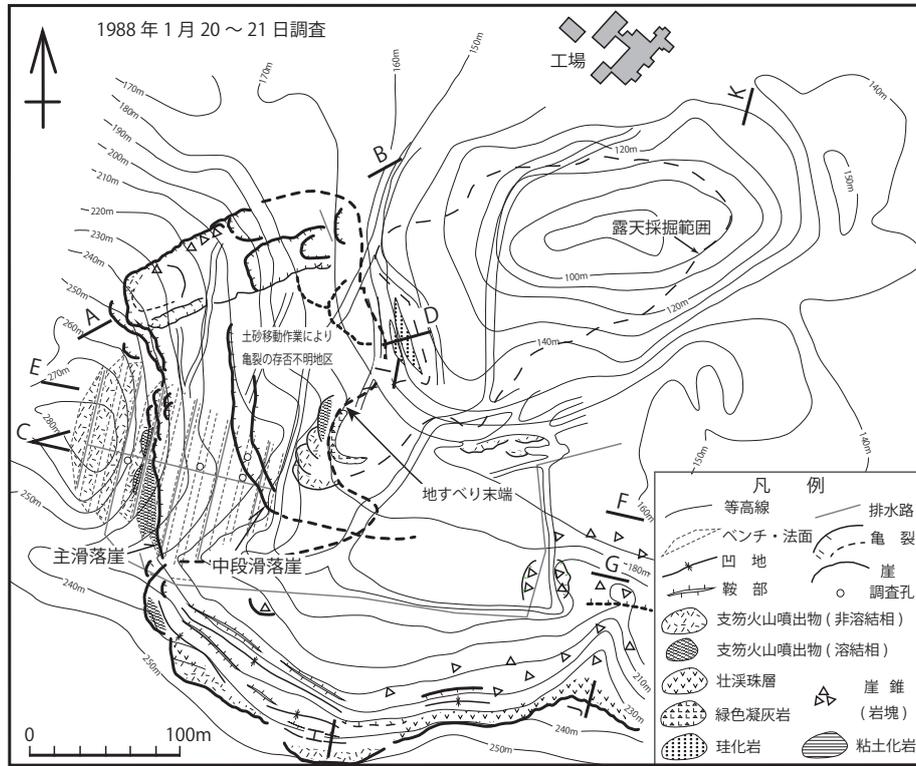
第14図 地すべり変遷図(1988年1月20~21日)(等高線は1985年時点)
 Fig. 14 Landslide map based on the observation in Jan. 20-21, 1988. Counter lines are in 1985.

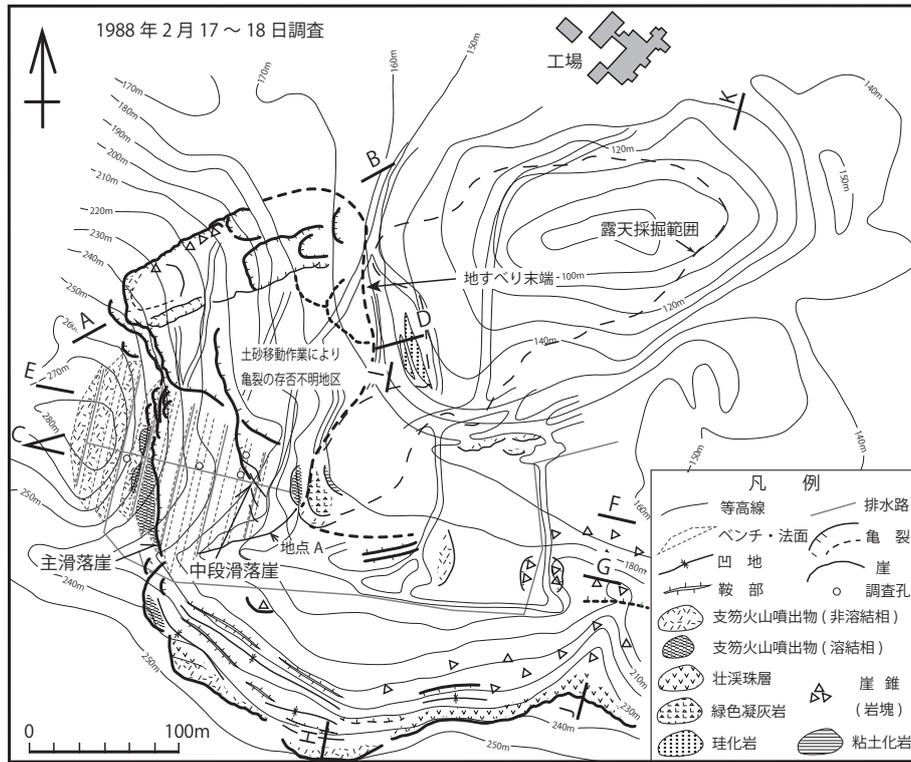
第15図 地すべり変遷図(1988年2月17~18日)(等高線は1985年時点)
 Fig. 15 Landslide map based on the observation in Feb. 17-18, 1988. Counter lines are in 1985.

一方、地表では、主滑落崖直下や中段滑落崖直下において小規模な雁行状の亀裂が2月頃から現れてきた。1988年5月時点では引張亀裂の多くはNNW-SSE～NW-SE走向であることから、地すべりは北東～東北東方向、すなわち第一粘土鉱体露天採掘地の方向に変位していると考えられる。なお、1988年2月18日の時点で正面斜面の南端部で東北東の亀裂が発生し、上盤側がのし上がる変位を示した(第15図)が、これは地すべり土塊の側部の一部が迫り出したものと考えられる。

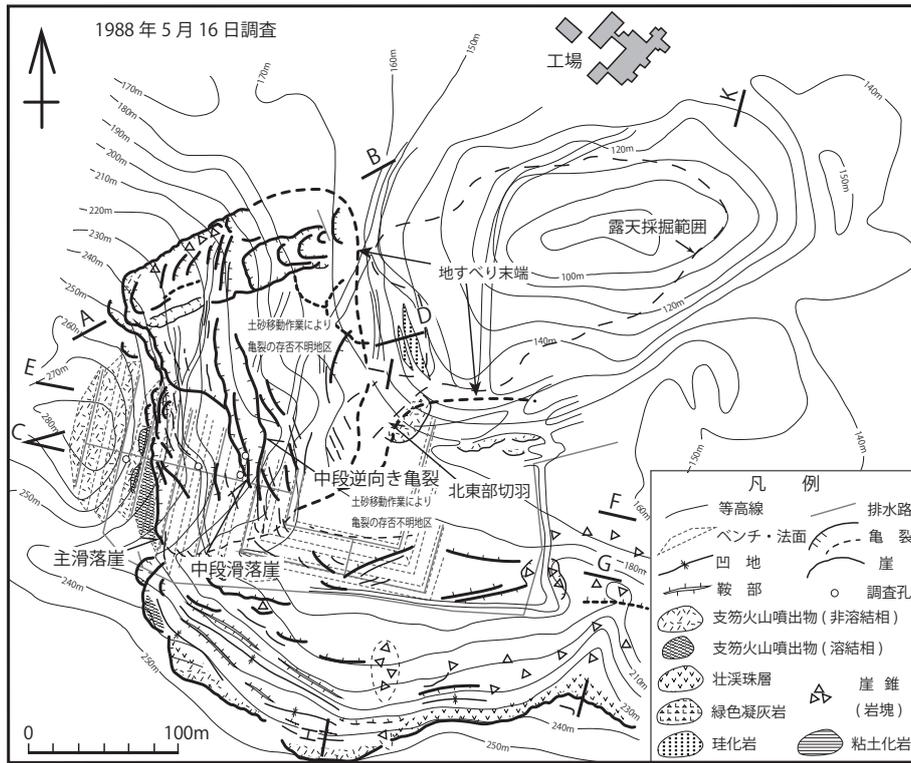
第16図 地すべり変遷図 (1988年5月16~17日) (等高線は1985年時点)
 Fig. 16 Landslide map based on the observation in May. 16-17, 1988. Counter lines are in 1985.

1988年3月上～中旬の大きな変位の後、融雪期を経て、主滑落崖の落差は大きくなり（写真6-A）斜面全体に多くの亀裂が発生した（第16図）。正面斜面には主滑落崖直下に雁行状の亀裂が多数発生した。中段滑落崖の一部は北西側に延び、北部斜面の主滑落崖に連結した。中段滑落崖直下の10段目ベンチから北側に新たな亀裂が発生した。この亀裂は斜面側に傾斜し、地すべり土塊の下部が迫り上がった状態となった。これをここでは中段逆向き亀裂（写真6-C、D）と呼ぶ。この中段逆向き亀裂と中段滑落崖との間は幅数m～約20mで延長約100mであった。この中段逆向き亀裂の発生は、正面斜面全体が移動する中で、地すべり土塊の下半部が持ちあがった状態を示している。その動きは北部斜面にも影響しているものと推定される。上記の現象は、正面斜面と北部斜面の中間域、さらに北部斜面内部に多くの亀裂が発生したと調和的な動きと判断される。

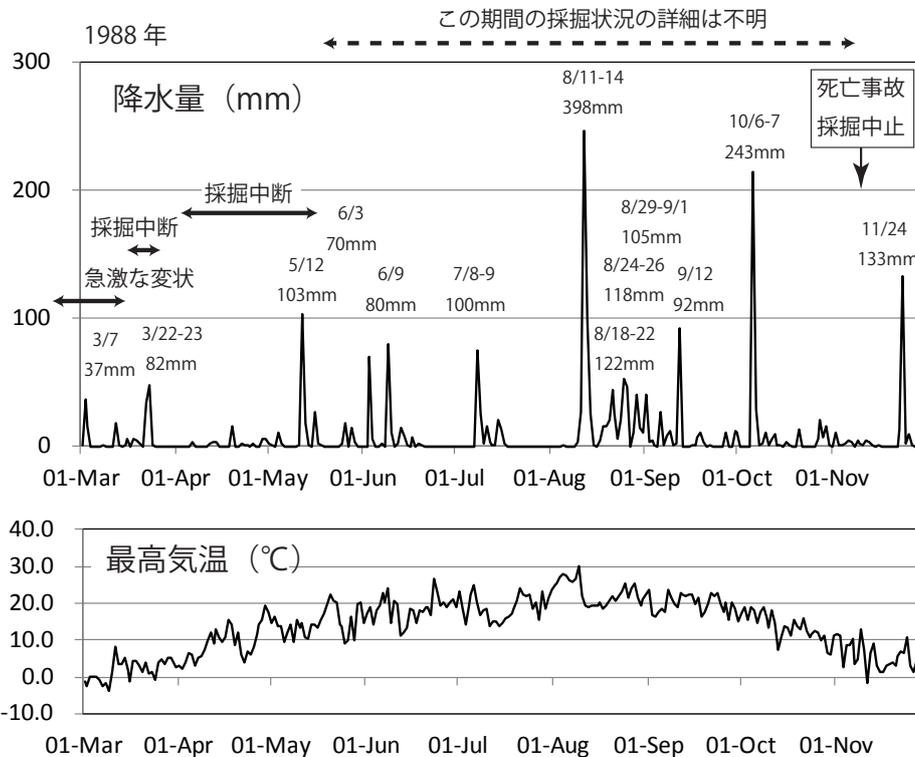
第17図 森野地区の降水量と日最高気温 (気象庁HP公表資料による)
 Fig. 17 Precipitation and temperature during March to November, 1988 in the Morino area, Shiraoi, after the Moteological Agency.

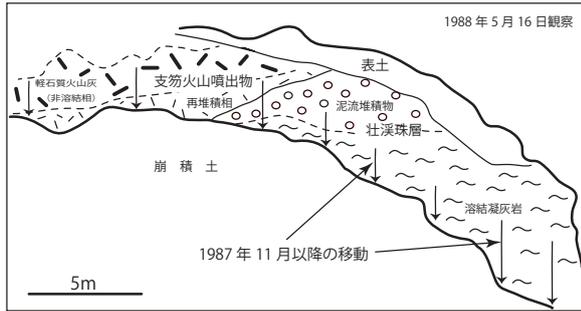
第18図 南部斜面における露頭スケッチ
Fig. 18 Geological sketch of the Shikotsu volcanics and Soukeishu Formations at the scarp of south slope.

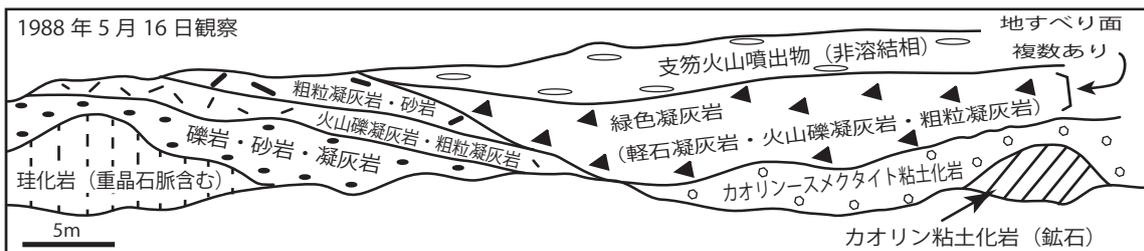
第19図 第二粘土鉱体北東部切羽のスケッチ
Fig. 19 Geological sketch showing kaolin ore, related altered rocks, and volcanic rocks at the northeastern open-pit of No.2 kaolin ore deposit.

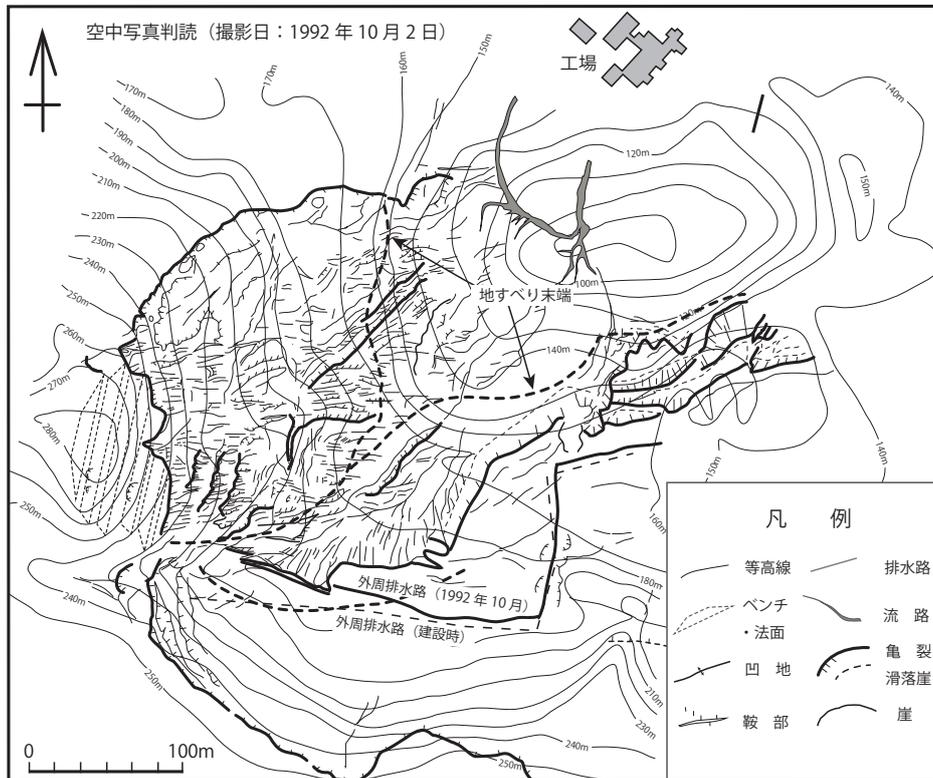
第20図 地すべり変遷図(1992年10月2日撮影の空中写真を使用して判読)(等高線は1985年時点)
 Fig. 20 Morphological sketch map through the 1992-taken air-photographic interpretation. Counter lines are in 1985

し、さらに南部斜面の滑落崖ともほぼ連続した状態となっている(第20図, 写真10)。これらの主要な滑落崖の連結がいつの時点で行われたのは明らかでないが、1992年時点ではすでに地すべりの活動は停止していたと考えられることから、1988年11月の採掘中止後の早い時期での主要な滑落崖の連結と全般的な地すべりの進行、そしてその後の安定化につながったものと思われる。鉱山会社による1991年から1995年の毎月の写真を見ても大きな変化は認められない。

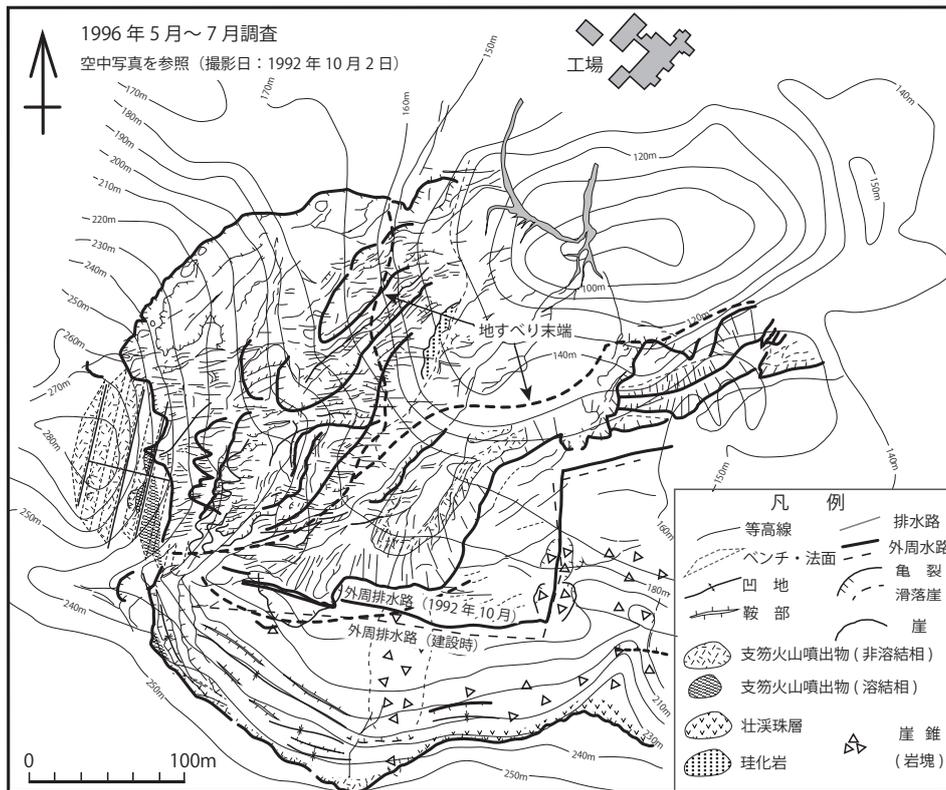
第21図 地すべり変遷図 (1996年5月~7月)(等高線は1985年時点)
Fig. 21 Landslide map based on the observation in May to July 1996. Counter lines are in 1985.

ないが、地すべり土塊内ではNE-SW系の小規模な亀裂および滑落崖や溝、または尾根状の構造が新たに多く認められ(写真11)、降雨等による地すべり表面の形状変化が読みとれた。また、南側斜面の外周排水路付近では1992年の写真では認められなかった斜面末端での小規模な崩壊が新たに認められた(第21図)。

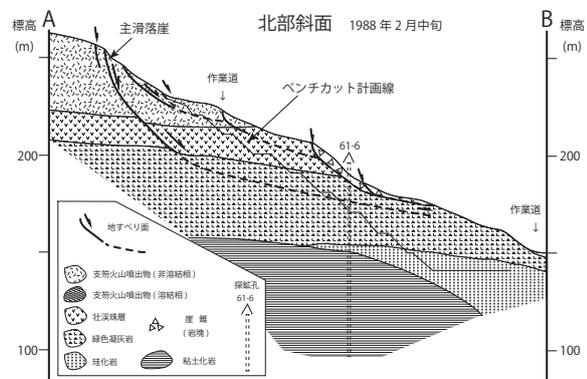
第22図 地質断面図 (北部斜面:A-B) (1988年2月中旬時点)
Fig. 22 Geological cross section of the north slope, along the A-B line shown in Fig.15 in mid-February 1988.

北部斜面における地すべり(第22図)は、他の斜面と異なり、1987年8月頃までの早い段階から地すべり

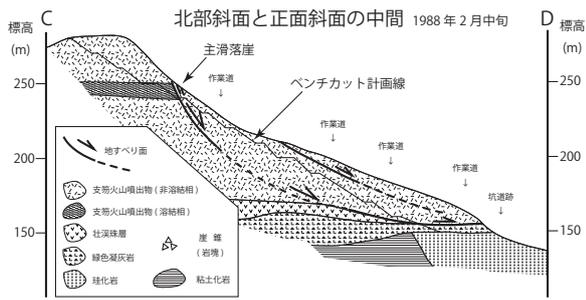
第23図 地質断面図 (北部斜面と正面斜面の間: C-D) (1988年2月中旬時点)

Fig. 23 Geological cross section between north slope and front slope, along the C-D line shown in Fig.15 in mid. February 1988.

この斜面では上部は正面斜面と同様の変形が認められるが、当初は下部では亀裂の発生や変形は明瞭でなく、1988年1月時点で正面斜面からの亀裂が拡大して現れた (第23図)。この斜面における亀裂は、その後、1988年2月以降、多数発生し、1988年5月には正面斜面の中段逆向き亀裂の延長部も現れた。

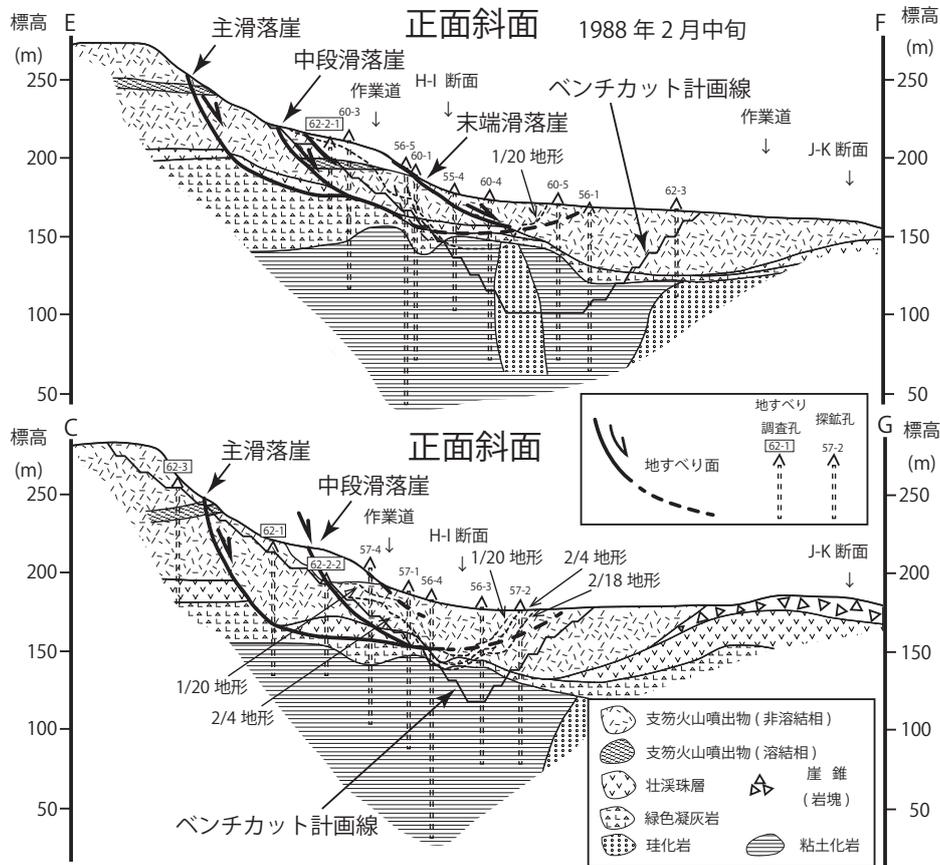
第24図 地質断面図 (正面斜面: E-F, C-G) (1988年2月中旬時点)

Fig. 24 Geological cross section between front slope, along the E-F and C-G lines shown in Fig.15 in mid. February 1988.

また、切羽における地すべり面は緑色凝灰岩の上限付近で、支笏火山噴出物あるいは壮溪珠層との境界であることから、上記のボーリングデータと併せて地すべり面を描くと第24図のようになる。

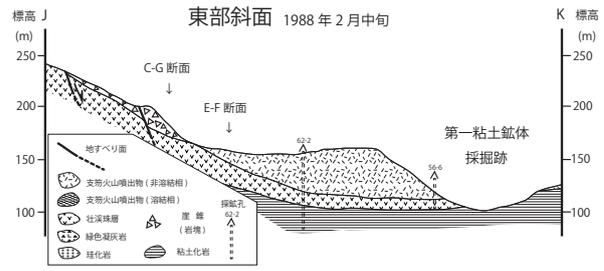
第26図 地質断面図(東部斜面:J-K)(1988年2月中旬時点)

Fig. 26 Geological cross section between east slope, along the J-K line shown in Fig.15 in mid-February 1988.

5月中旬の調査では、1987年11月または1988年2月時点との比較を行ったが、5月には斜面西部で斜面の変状が明らかであった。斜面上部では古い滑落崖や凹地、または鞍部に見られる斜面において垂直方向の変位によると見られる表層部の剥落や倒木が随所に認められた。また、南部斜面末端部では排水路の変形が進み、その下方に造成された法面やベンチ上にも亀裂が発生していた。その亀裂はさらに東部斜面(第26図)手前まで拡大していた。

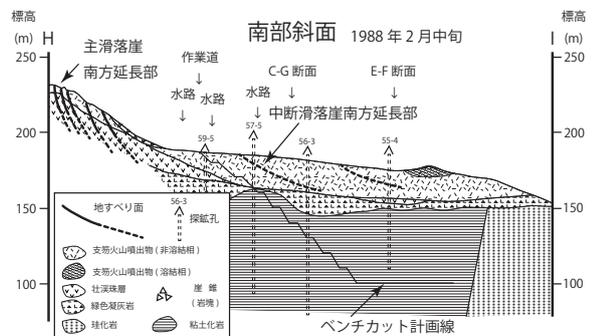
第25図 地質断面図(南部斜面:H-I)(1988年2月中旬時点)

Fig.25 Geological cross section between south slope, along the H-I line shown in Fig.15 in mid-February 1988.

南部斜面(第25図)での変位は定量的に測定してないため、いつの時点から変位があったのか明らかでない。しかし、現地調査時の観察から少なくとも1987年11月には南部斜面西端部で主滑落崖の延長部と見られる亀裂を確認した。

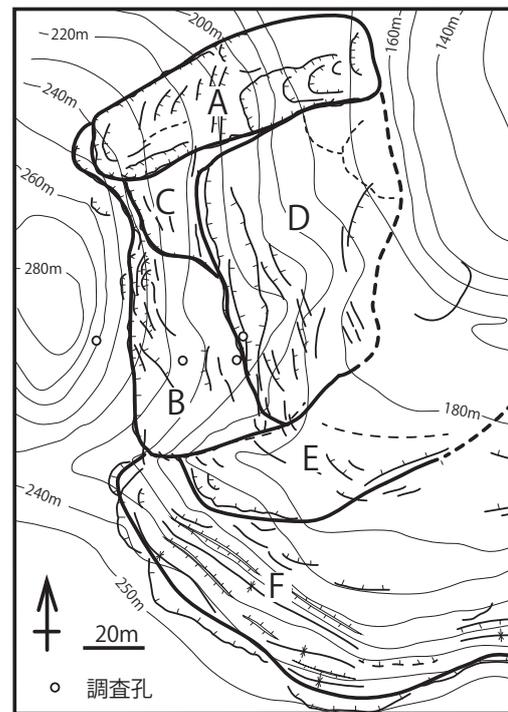
第27図 地すべりブロック区分図(等高線は1985年時点)
Fig. 27 Distribution map of the sub-divided landslide blocks, A to F. Counter lines are in 1985.

本地すべりは、北部斜面から正面斜面、そして南部斜面が連結した形でひとつの地すべりを形成しているが、もともとは一つの大きな地すべりであり、地すべりの移動方向は東北東である。しかし、各地すべりブロックを活性化させる要因、すなわち採掘切羽地点の移動により、それぞれ異なった動きを示した。1980年代初期の地すべりの発生は、北部斜面末端部ブロックAの下方および正面斜面北部末端部ブロックDの下方での切土に起因する。切土範囲の拡大とともに斜面上部にも変位が拡大した。その後、正面斜面末端部の切土(鉱石の採掘:1987年2月～)に伴って、地すべり運動が正面斜面全体(ブロックB, C, D:この時点ではB, C, およびDの一部は一体のブロック)に及

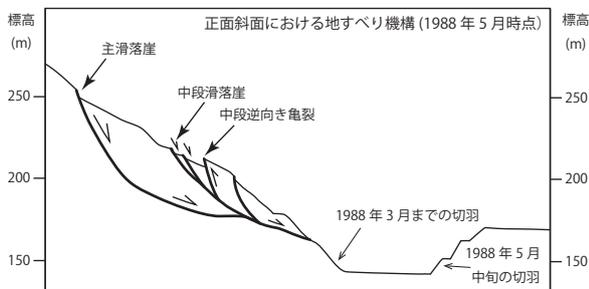
第28図 地すべりモデル断面図
Fig. 28 Modified landslide cross section of the front slope in May 1988.

び、主滑落崖が形成された。正面斜面の地すべり土塊は、切羽の拡大とともに、より複雑な動きを示し、南部斜面（ブロックE,F：この時点ではE, Fは一体のブロック）との境界域まで明瞭な変位を見せた。かつ中段滑落崖（ブロックBとDの境界）の発生や中段逆向き亀裂の発生など、地すべり運動は活発化するにつれ、正面斜面の地すべり土塊内はブロックB, C, Dに分断され、それぞれに異なった変位を示した（第28図）。

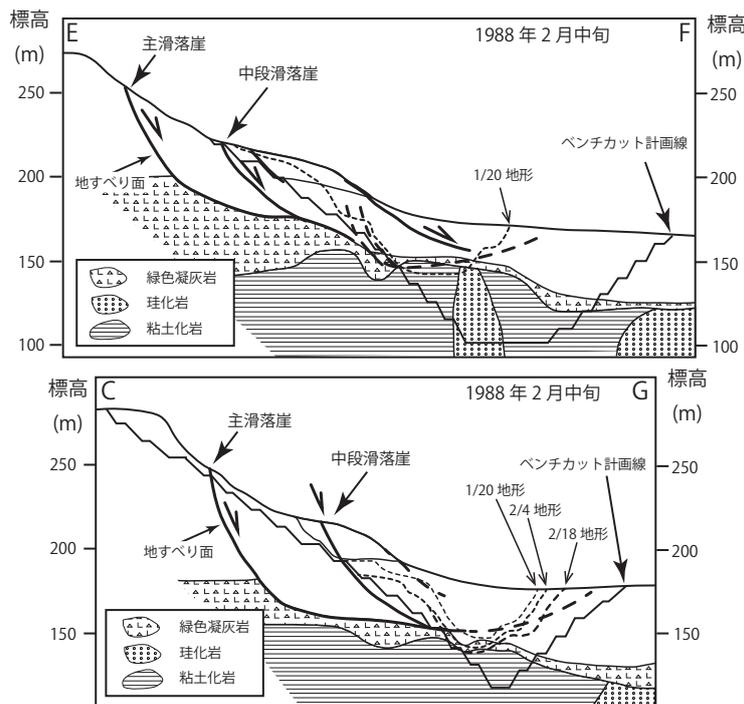
第29図 正面斜面における採掘レベルと地すべり面と関係
Fig. 29 Landslide cross sections showing the relationship between sliding surface and mining pit surface.

第29図に正面斜面末端における採掘レベルと地すべり面との関係について示した。採掘範囲は1987年2月以降、順次、南側に拡大するとともに、採掘レベルはより深部へと下げられた。これらにより正面斜面の変位量は大きくなり、明瞭な地すべり面が形成された。第29図に示したように1月20日時点で採掘切羽に主滑落崖から続く地すべり面が現れている。

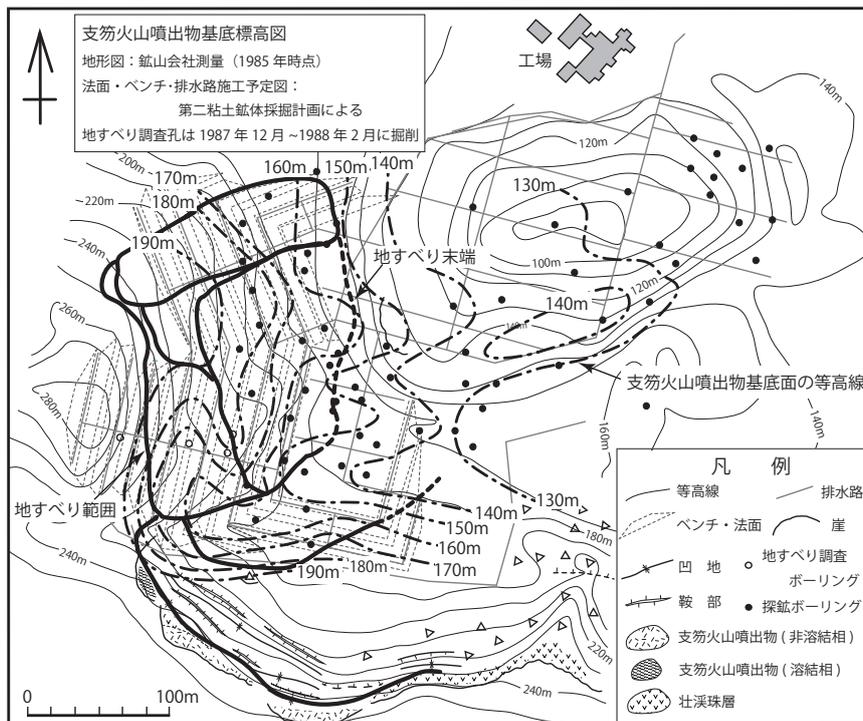
第30図 支笏火山噴出物基底面標高図（等高線は1985年時点）
 Fig. 30 Basal-surface level of the Shikotsu volcanics. Counter lines are in 1985.

第30図に支笏火山噴出物の基底面標高図を示した。支笏火山噴出物は本地区の全域に分布するが、その基底面標高（第30図の破線）は変化に富み、とくに正面斜面と南部斜面では西側で基底面が高く、北東側に向

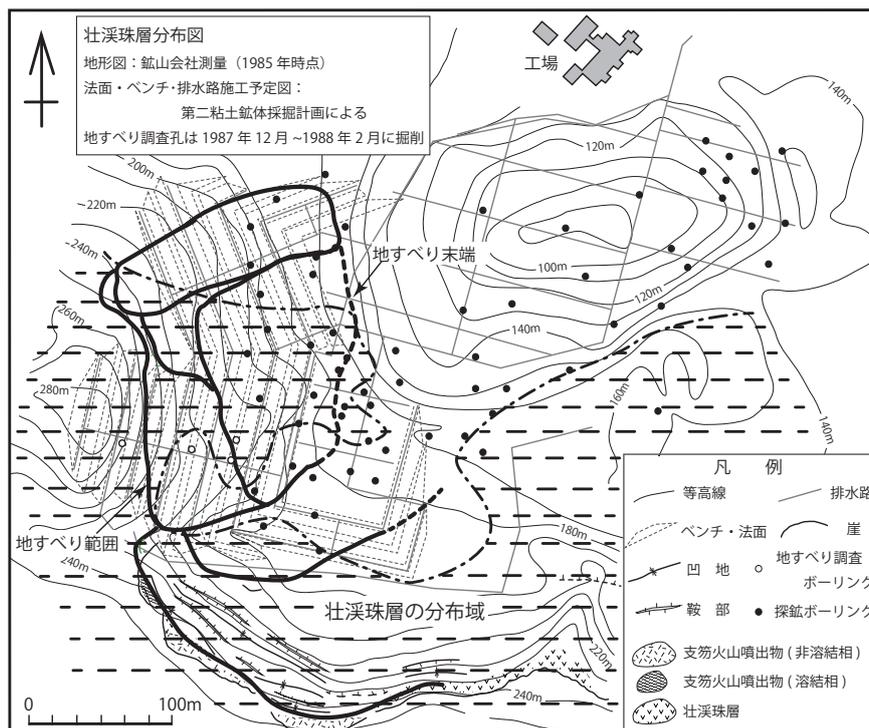
第31図 壮溪珠層分布図 (等高線は1985年時点)
Fig. 31 Distribution map of the Soukeishu Formation. Counter lines are in 1985.

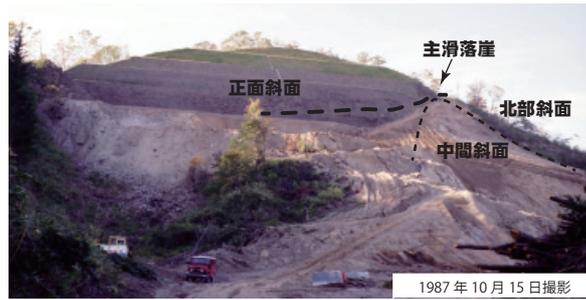
写真1 地すべり斜面全景（1987年10月5日撮影）
主滑落崖が正面斜面から北部斜面に延びる。斜面下半部は未だ未整形。
Photo 1 Main scarp at the front and north slopes, taken in Oct. 5, 1987.

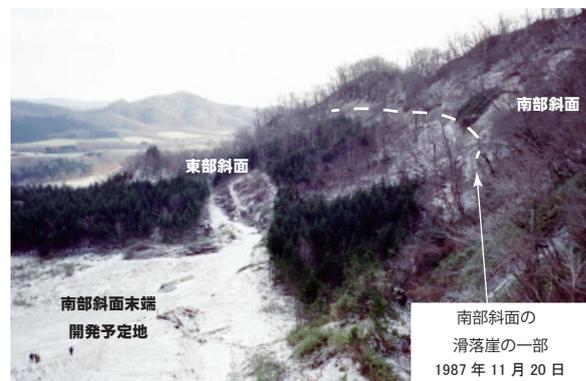
写真2 南部斜面と東部斜面の全景（1987年11月20日撮影）
南部斜面には古い滑落崖が複数認められる。南部斜面末端部の樹木は伐採されていた。
Photo 2 Scarp at the south slope, taken in Nov. 20, 1987.

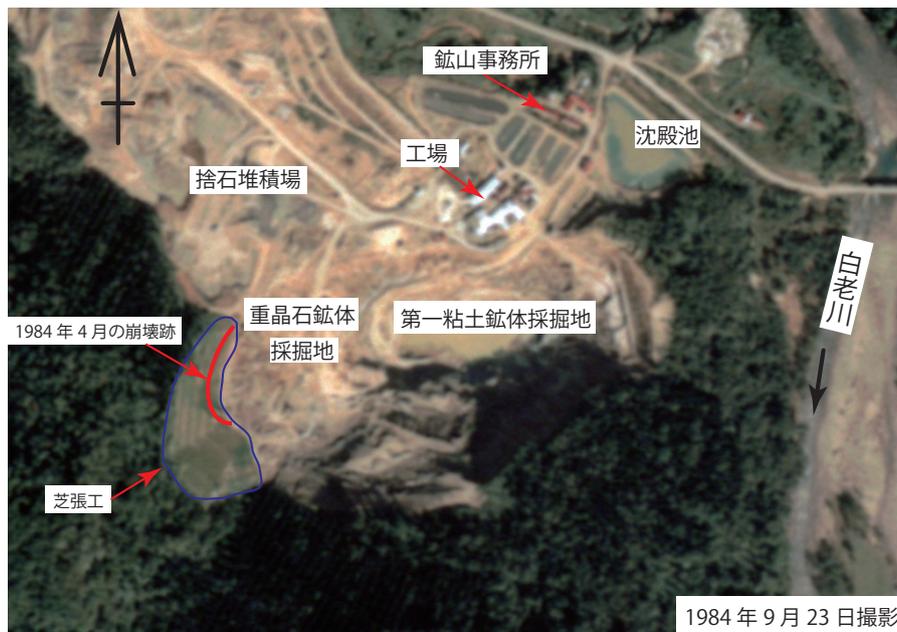
写真3 1984年9月23日撮影の空中写真（㈱シン技術コンサル撮影・提供）
第一粘土鉱体露天採掘地とその北西方に捨て石堆積場が広がっている。正面斜面と北部斜面末端部は整形され、芝張工が施工されている。
Photo 3 Air-photograph of open-pit of barite ore and No.1 kaolin ore deposits in the Minami-Shiraoi Barite Mine area, taken in Sep. 23, 1984.

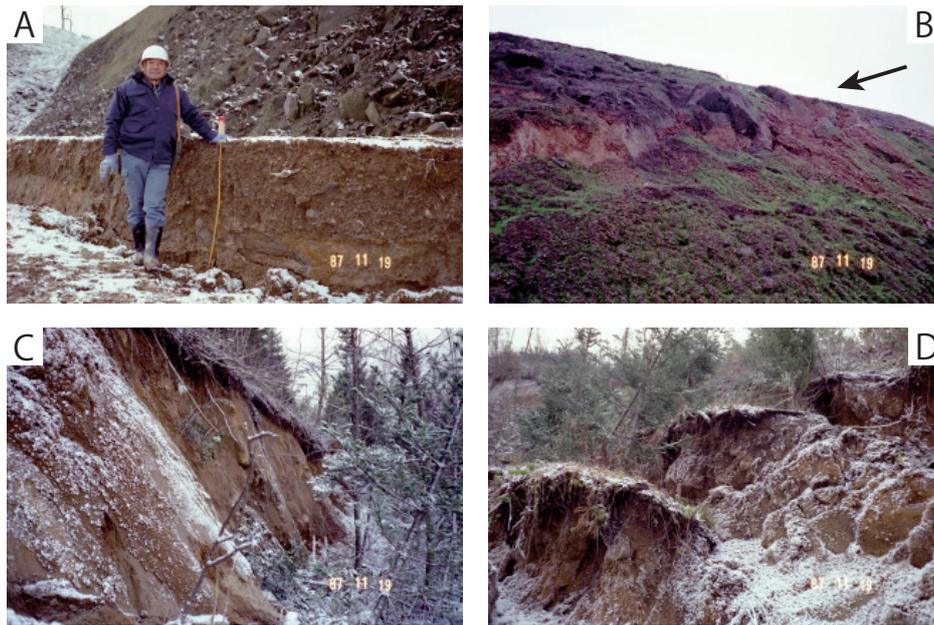
写真4 正面斜面と北部斜面における地すべり変状 (1987年11月19日撮影)

- A: 正面斜面での主滑落崖. 落差1m. ベンチ背後の法面には支笏火山噴出物の溶結凝灰岩がブロック化し, 露出. ベンチには約80~90cmの盛土があり, その下に溶結凝灰岩が分布. 滑落崖脇に立っているのは故松下部長.
- B: 正面斜面での主滑落崖の様子. 支笏火山噴出物の溶結凝灰岩がブロック化し, 露出.
- C: 北部斜面での側方滑落崖. 支笏火山噴出物の崩積土からなる.
- D: 北部斜面での地すべり土塊上部に発達したブロック化. 支笏火山噴出物の崩積土からなる.

Photo 4 Photographs taken in Nov. 19, 1987. A and B: main scarp at the front slope, C: side scarp at the north slope, D: minor scarps at the north slope

北部斜面地すべり土塊の上部では、冠頂部付近の主滑落崖で約4mの落差、側方滑落崖で1.5～2.5mの落差が認められた。また、冠頂亀裂も複数認められた。土塊内では表層が著しく歪み、倒木が多く、小規模な亀裂が多く発達している(写真4-D)。冠頂部から約60～70m付近に地すべり土塊を胴切りするN50W走向の引張割れ目が形成され、その落差は約50cmであった。以上のように北部斜面地すべり土塊上部の内部は引張りによる亀裂が多く形成されていた。また、滑落崖や亀裂に認められる地質は、支笏火山噴出物起源の崩積土で、全体に不均質、かつ密着性に乏しい。

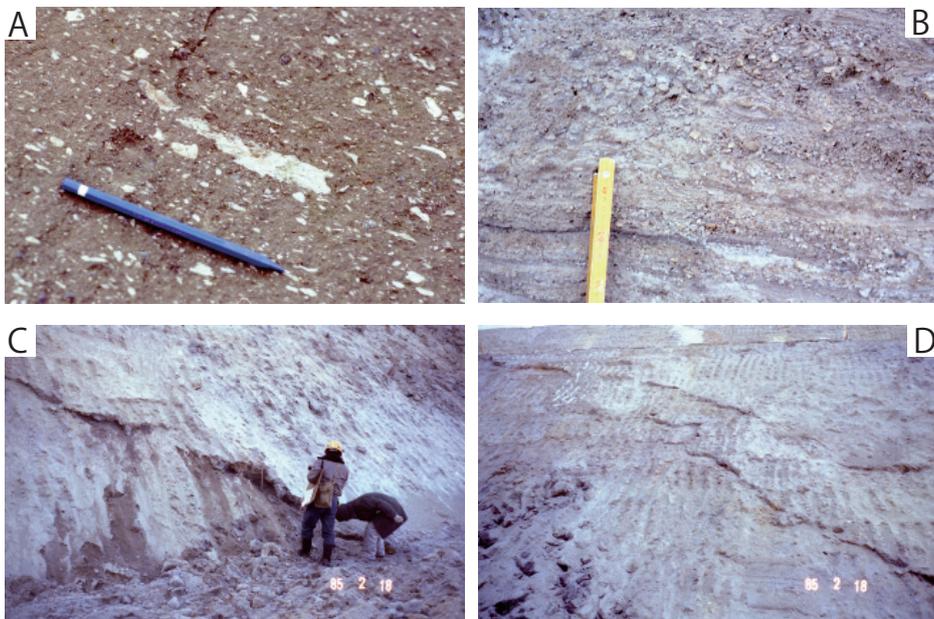
写真5 正面斜面における支笏火山噴出物と亀裂

- A: 支笏火山噴出物の溶結相 (1988年5月16日撮影)
- B: 支笏火山噴出物の再堆積相. 降下火山灰を含む (1988年1月21日撮影)
- CとD: 正面斜面の10段目ベンチに形成された地すべりの南側側部の亀裂. 上盤 (地すべり土塊) 側が迫り出している (1988年2月18日撮影)

Photp 5 A: welded tuff of the Shikotsu volcanics taken in May 16, 1988, B: Resedimentaion facies of the Shikotsu volcanics taken in Jan. 21, 1988, C and D: southern edge of slide block at the front slope, taken in Feb. 18, 1988.

認められるのは、この切羽のみである。他の切羽や調査孔では緑色凝灰岩と溶結凝灰岩の間には厚い非溶結層や再堆積層(写真5-B)が分布することから、上記の切羽での溶結凝灰岩の分布については地すべりによる移動を考慮する必要がある。

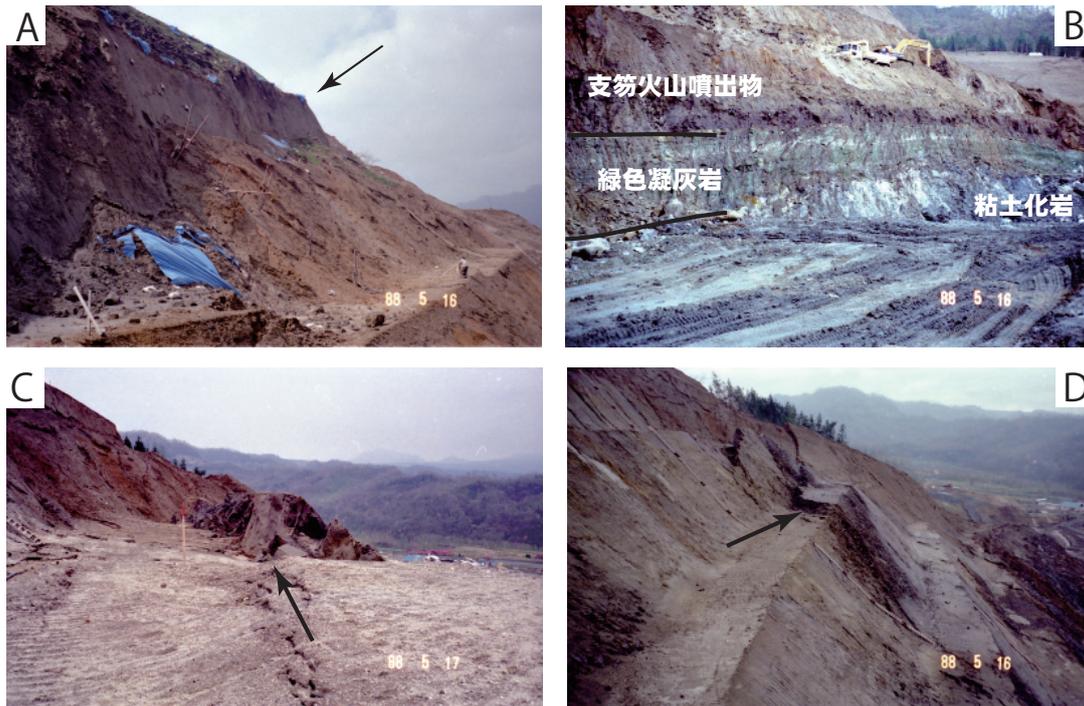
写真6 1988年5月16日における正面斜面および切羽の様子

A：正面斜面の主滑落崖（矢印）

CとD：正面斜面に新たに形成された逆向き亀裂（矢印）

Photo 6 Photos taken in May 16, 1988. A: main scarp at the front slope, B: northeastern open-pit of the No.2 kaolin ore deposit, C and D: middle compressional fracture at the front slope.

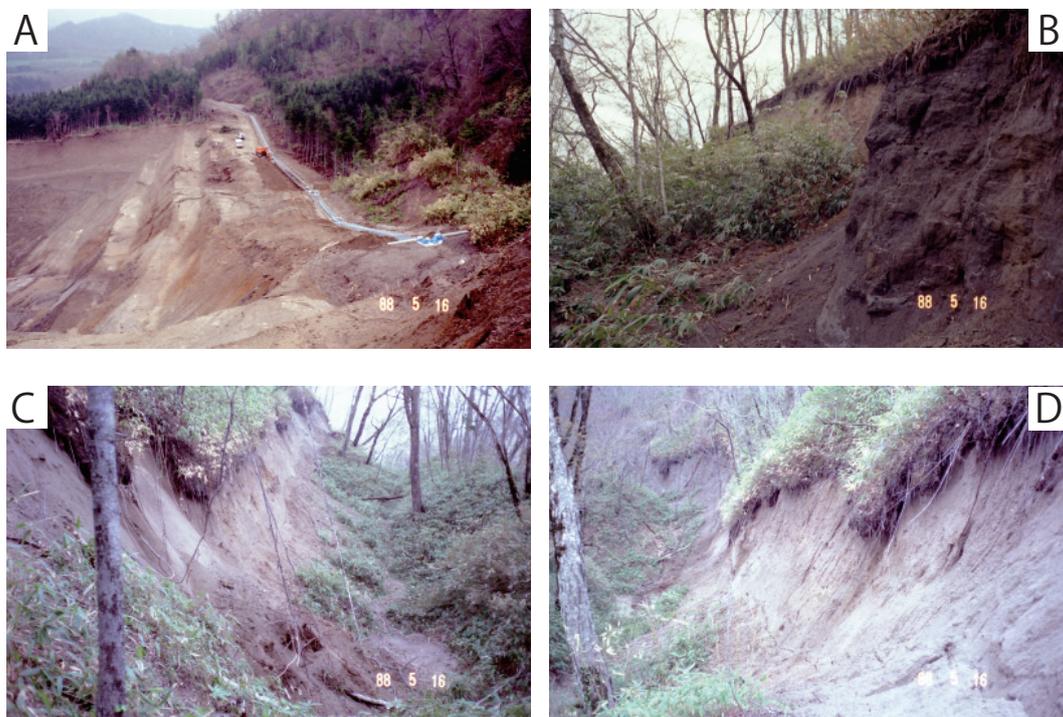
写真7 1988年5月16日における南部斜面の様子

A：南部斜面末端部に整形された法面とベンチ及び外側排水口。法面とベンチには多数の亀裂が発生。

Photo 7 Photos taken in May 16, 1988. A: cutting slope surface, B~E: scarp

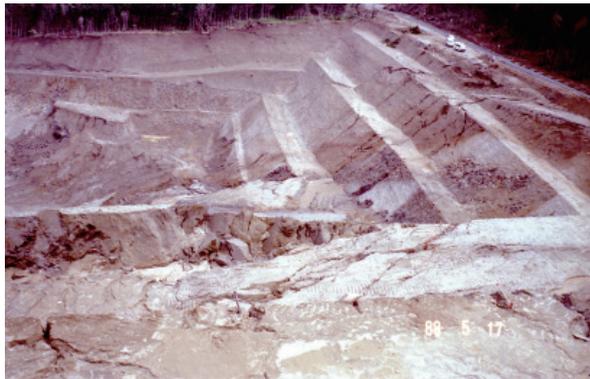
写真8 1988年5月17日における南部斜面末端部の様子
整形された法面とベンチには多数の亀裂が発生し、部分的に流動化している。
Photo 8 Cutting slope surface of the south slope taken in May 17, 1988.

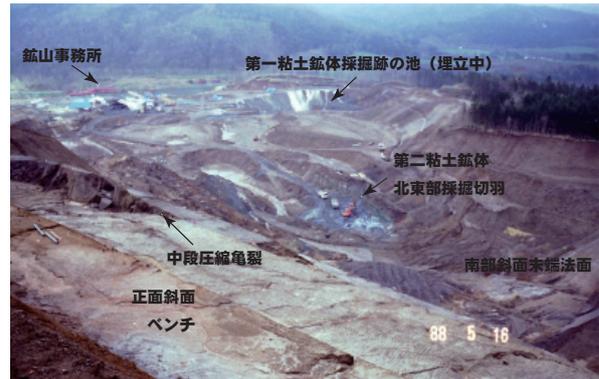
写真9 第一粘土鉱体採掘跡および第二粘土鉱体採掘地の全景
1988年5月16日撮影
Photo 9 The No.1 and No.2 kaolin ore deposits open-pit photograph taken in May 16, 1988.

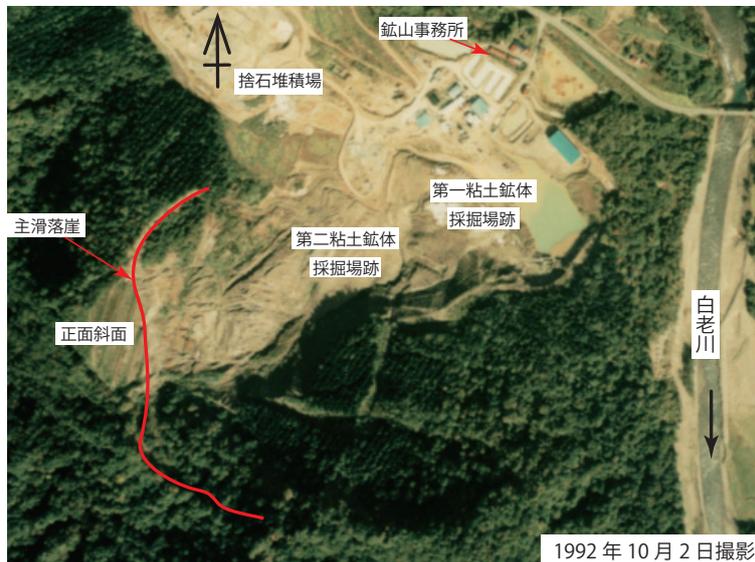
写真10 1992年10月2日撮影の空中写真 (株)シン技術コンサル撮影・提供)
地すべり土塊は流動化し、ガリーを多く形成。第一粘土鉱体採掘跡はかなり埋め戻され、池の部分は狭くなっている。
Photo 10 Air-photograph of open-pit of the No.1 and No.2 kaolin ore deposits if the Minami-Shiraoi Barite Mine area, taken in Oct. 2 1992.

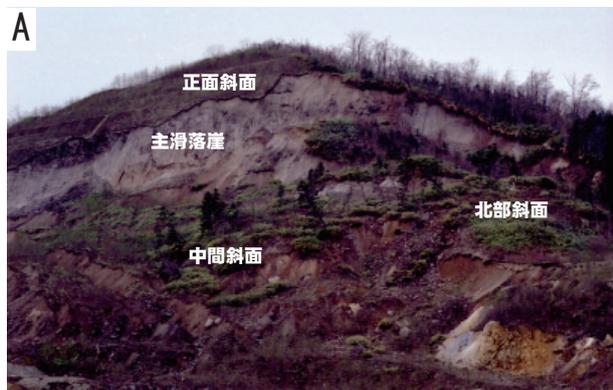
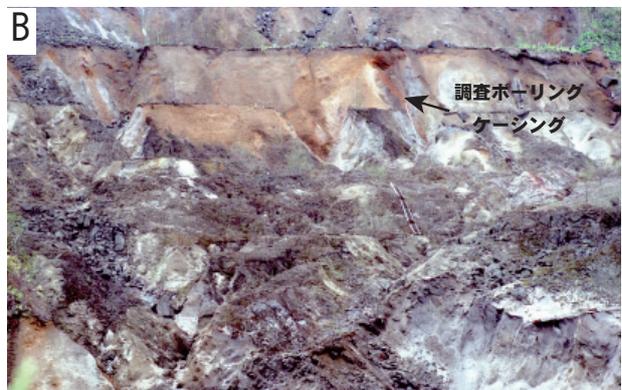
写真11 1996年5月13日における地すべりの様子
A: 正面斜面から北部斜面に伸びる主滑落崖の落差は大きくなり、地すべり土塊は細かいブロックに分かれ、樹木が成長している。
B: 正面斜面中段の法面及びベンチの崩壊。ガリーが多く形成。調査ボーリングのケーシングパイプが約3m地上に露出していた。
Photo 11 Photos taken in May 13, 1996. A: main scarp at the front and north slopes, B: gullies at the front slope.
