# 化学的手法を用いた坑井内状況の推定 —壮瞥町仲洞爺H07泉源の事例— The condition in well inferred from chemical approach -A case of Nakatoya H-07 well at Sobetsu Town-

鈴木 隆広・荻野 激・藤本 和徳・高橋 徹哉  
Takahiro Suzuki, Tagiru Ogino, Kazunori Fujimoto, Tetsuya Takahashi

The Nakatoya H-07 well was drilled in 1995, and had been used for spa facility "kimundo-no-Ie" since April 1999. In April 2000, the color of thermal water changed from transparency to reddish brown. The cause were investigated by chemical approach at three times in February, June and November 2001, and by bore-hole TV camera in June 2001.

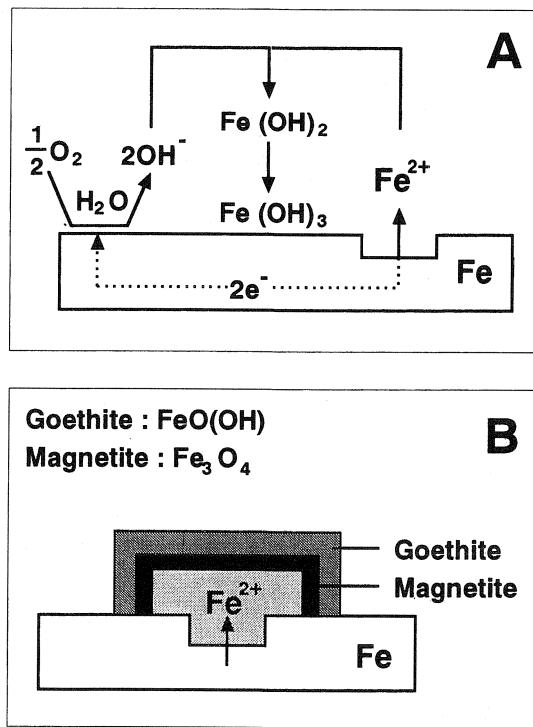
第6図 鉄の腐食機構の概念図  
Fig. 6 A concept of iron corrosion mechanism.

鉄の表面に生成した $\text{FeO(OH)}$ は、さらに素地のFeにより還元され、 $\text{Fe}_3\text{O}_4$  (Magnetite) となる。

(6)～(7)での腐食物生成機構を模式的に示すと、第6図Bのようになる。

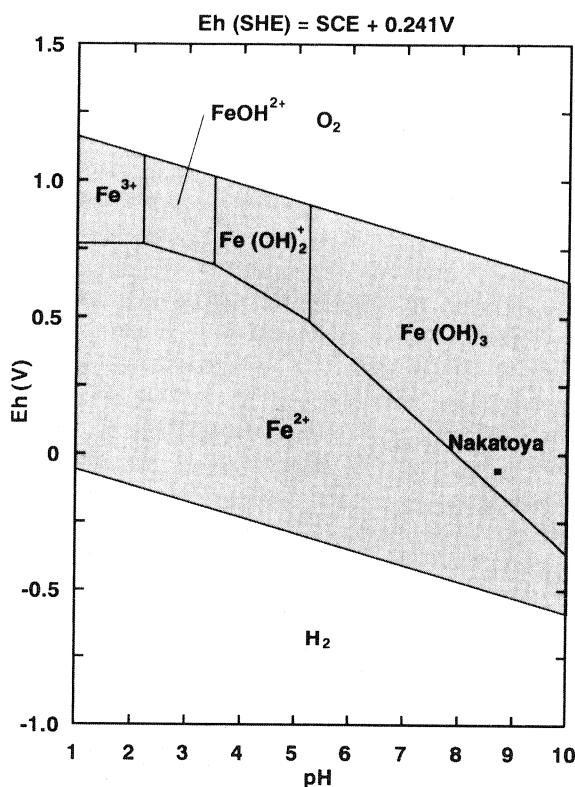
第8図 pH-Eh図

源のpHは約8.7であり、ORPがプラスになることで、鉄の安定状態が $\text{Fe}^{2+}$ から $\text{Fe}^{3+}$  ( $\text{Fe(OH)}_3$ ) になる。よって、全鉄量が桁違いに多い配管や揚湯管中の温泉水は、停滞している間に溜まった鉄沈殿物 ( $\text{Fe(OH)}_3$ ) を含んだ温泉水が、起動時の急激な流速変化によって、一気に排出されたと考える方が妥当と思われる。

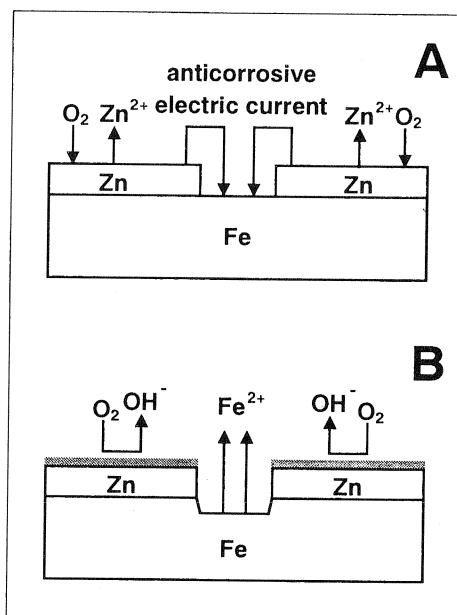
第9図 犠牲陽極効果による鉄の防食と極性逆転による鉄の腐食

亜鉛は鉄よりもイオン化傾向が大きいため、鉄より優先して溶解することで素地の鉄を守る効果がある。一般的には、この犠牲陽極効果によって亜鉛層の一部が無くなってしまって、周囲の亜鉛層から電子が流れ（防食電流）ことで鉄の腐食は押さえられる（第9図A）。揚湯管の亜鉛層がほとんど溶出したことによって、鉄層に孔食が発生したとも考えられるが、11月に採取

した固体物中に亜鉛が含まれている（第4表）ことを考慮すると、揚湯管の表面に亜鉛層がまだ残っているものと推定される。亜鉛層が残っているにもかかわらず、孔食が発生する事例は報告されており（藤井哲雄；2001）、亜鉛と鉄の極性が逆転することが原因で起こるとされている（第9図B）。本泉源の場合、揚湯管の表面に付着したGypsumが亜鉛層の溶出を妨害している可能性も考えられる。
