平成30年北海道胆振東部地震に伴う厚真町およびその周辺地域での斜面崩壊調査(速報)(廣瀬 亘・川上源太郎・加瀬善洋・石丸 聡・輿水健一・小安浩理・高橋 良) 41

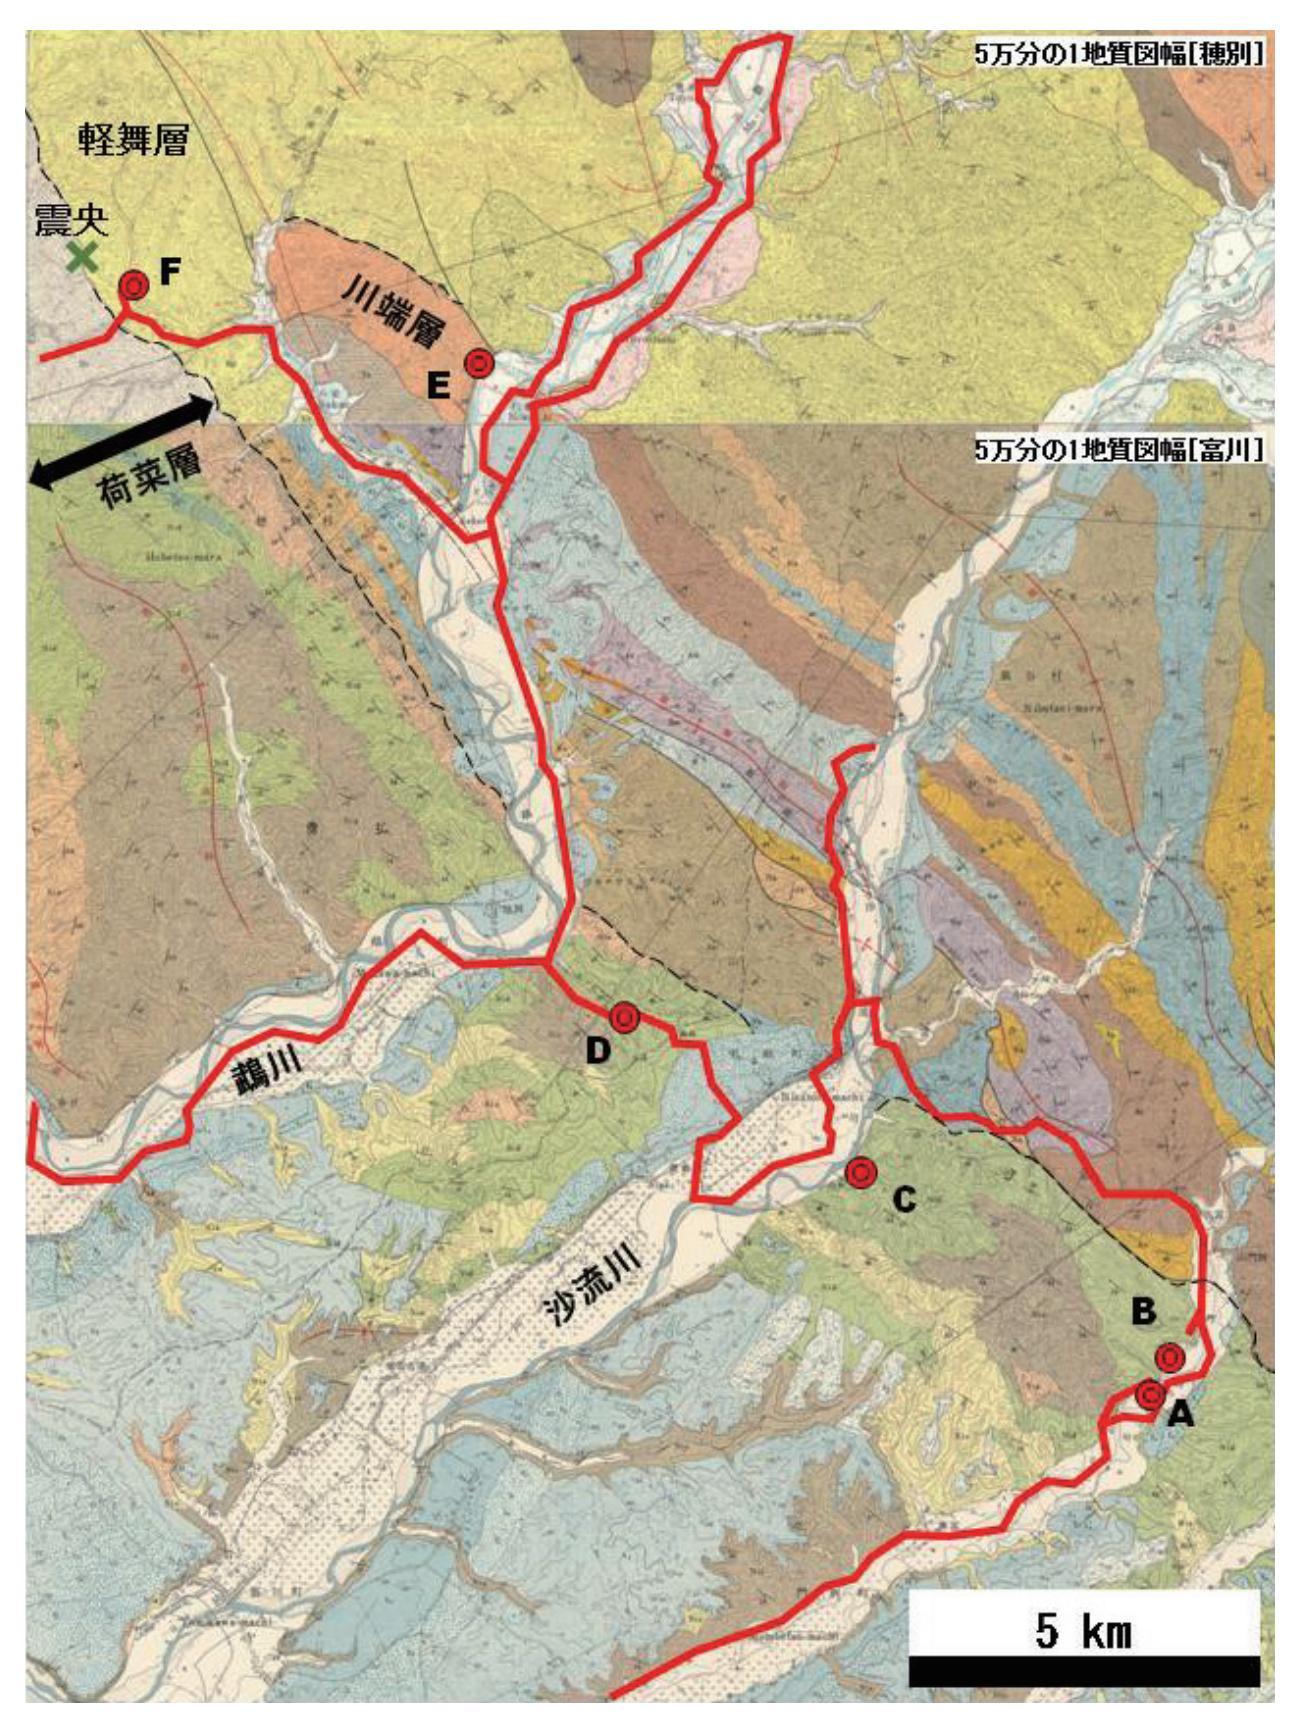
第18図 厚真町南東部における調査ルートと基盤地質.赤線は調査ルートを示す(今井・角, 1957および高橋・和田, 1987に加筆).

Fig. 18 Survey routes and geologic map for southeastern part of Atsuma Town. Red line indicate main survey route (Revised from Imai and Sumi, 1957; Takahashi and Wada, 1987).
